وزارت راه و ترابری  
پژوهشکده حمل و نقل

**جمع آوری و طبقه‌بندی آسیب‌های وارده به پلها  
در زلزله‌های گذشته**

عنوان	: جمع‌آوری و طبقه‌بندی آسیبهای وارده به پلها در زلزله‌های گذشته
بخش پژوهشی	: مقاوم سازی راه
مجری	: شرکت مهندسين مشاور ارکان پويش
مدیر پروژه	: مهندس محمدرضا يداللهی
ناظر	: دکتر حسن حاجی کاظمی
ناشر	: پژوهشکده حمل‌ونقل
شابک	: ۷-۲۷-۲۹۹۳-۹۶۴-۹۷۸
نوبت چاپ	: اول
تاریخ انتشار	: تابستان ۱۳۸۷
شمارگان	: ۳۵۰ نسخه
قیمت	: ۲۷۰۰ تومان
لیتوگرافی	: باران
چاپ و صحافی	: پژمان
نشانی	: بزرگراه آفریقا- بالاتراز تقاطع وحید دستگردی (ظفر)- بن بست نور- پلاک ۱۹- پژوهشکده حمل‌ونقل - طبقه اول- اداره انتشارات
	تلفکس ۶-۸۸۸۸۹۹۸۱
	وبسایت فروش
	مرکز پخش و فروش (مؤسسه خدمات فرهنگی فدک ایستاتیس)
	۶۶۴۸۱۰۹۶-۶۶۴۸۲۲۲۱
	web <a href="http://www.tri.gov.ir">www.tri.gov.ir</a>
	web <a href="http://www.Fadakbook.com">www.Fadakbook.com</a>

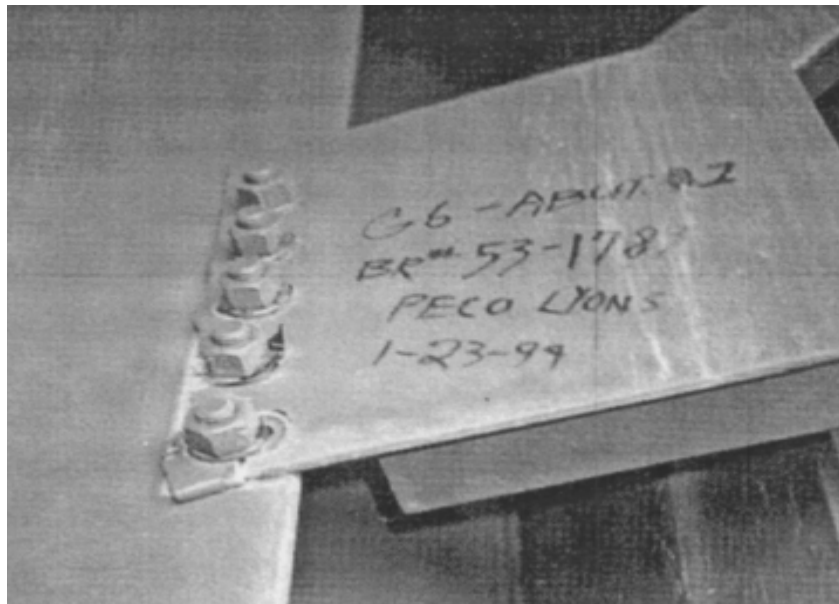
شکل ۴-۲- آسیب وارده به دیافراگم‌های عرضی انتهایی- زلزله Northridge [۶۶]

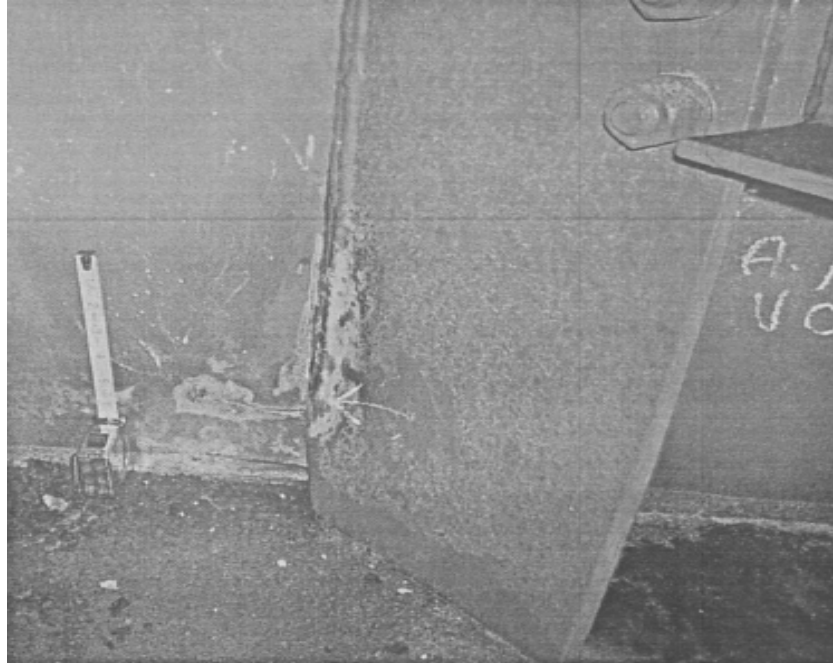
شکل ۴-۳- آسیب وارده به سخت‌کننده‌های جان‌شاهتیرها- زلزله Northridge [۶۶]

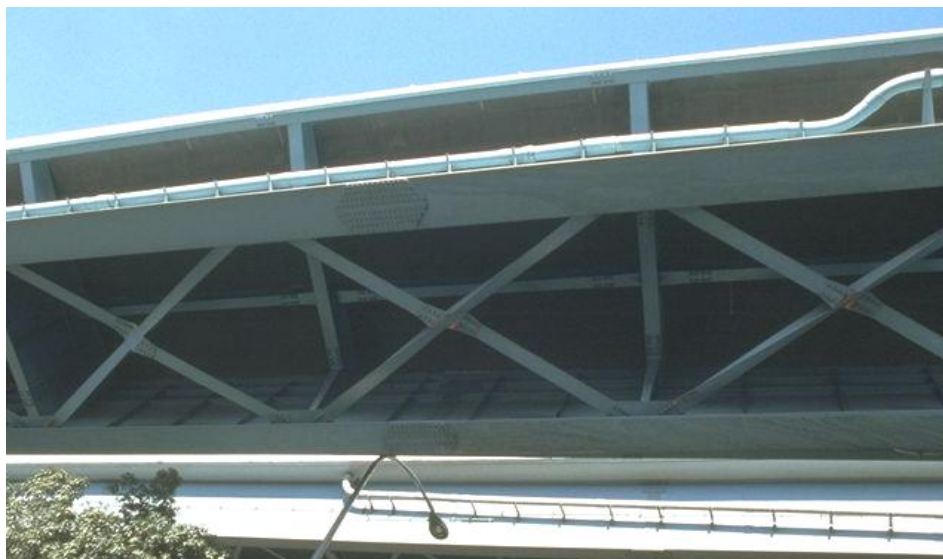
شکل ۴-۶- کمانش مهاربندی‌های روسازه فولادی پایه ۲۰۹ از بزرگراه Hanshin در کوبه [۶۴].

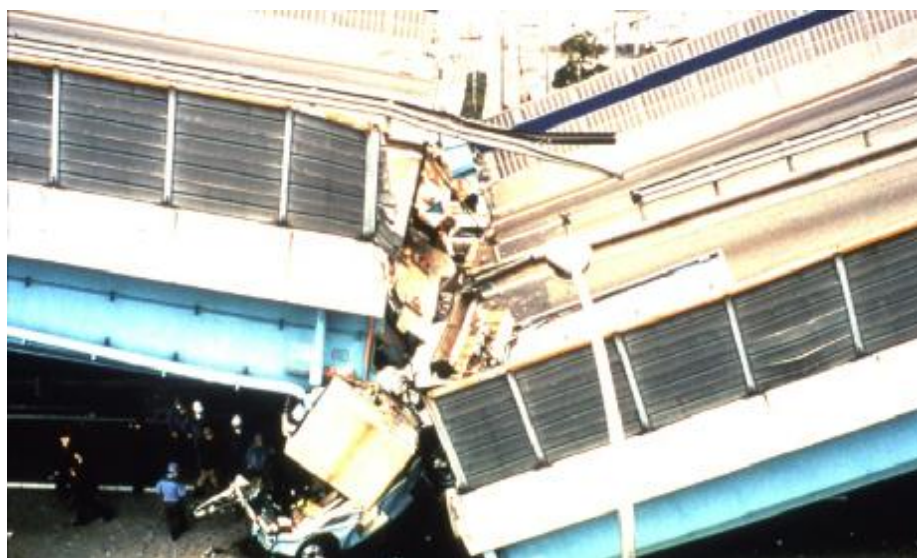
شکل ۴-۷- آسیب وارد شده به روسازه به عنوان آسیب ثانویه در زلزله هانشین (کوبه) [۵۴].

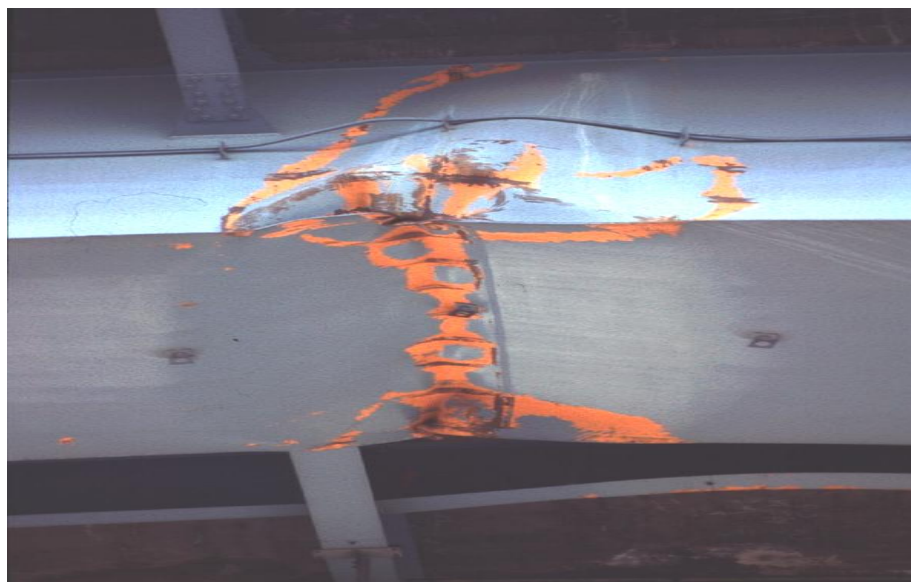
شکل ۴-۹- کماتش موضعی ایجاد شده در عناصر عرشه به علت فروریختن پایه- خطوط قرمز محل کماتش را نشان می‌دهد (کوبه) [۶۴].

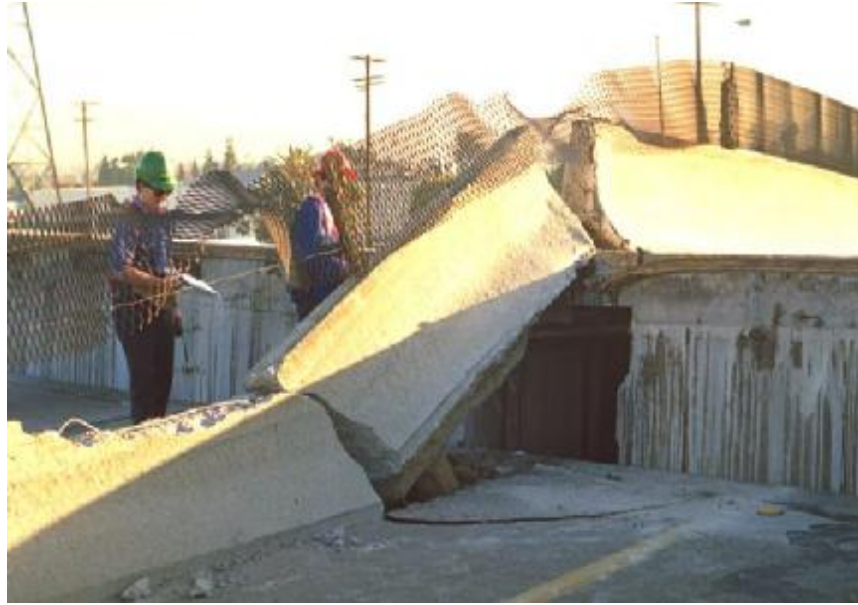
شکل ۴-۱۲- آسیب وارده به روسازه به علت بالا آمدگی کوله- Northridge [۶۴].

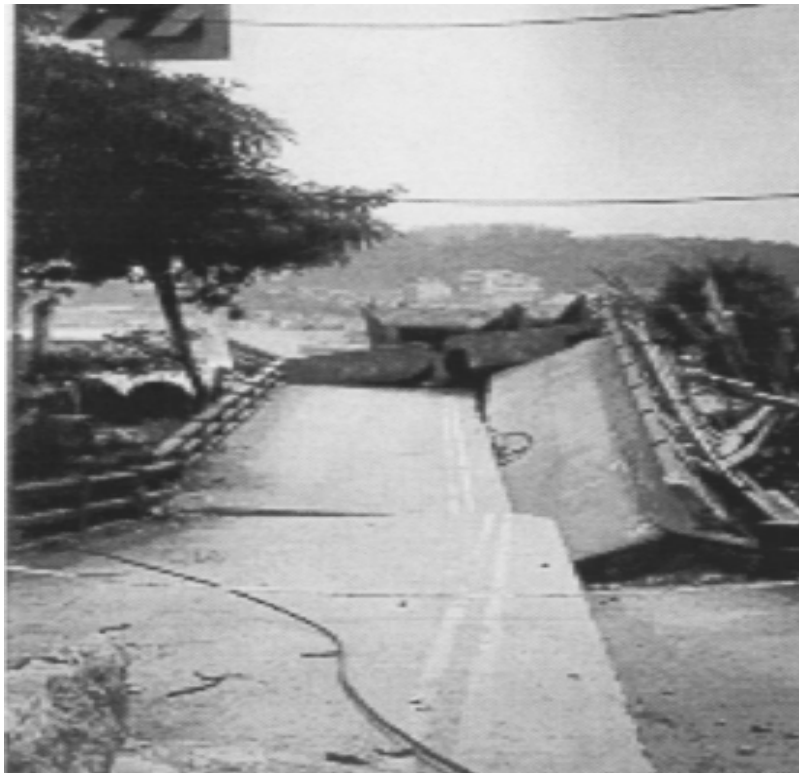
شکل ۴-۱۶- آسیب وارده به پل I-Chang در زلزله Chi Chi (تایوان) [۵۸].

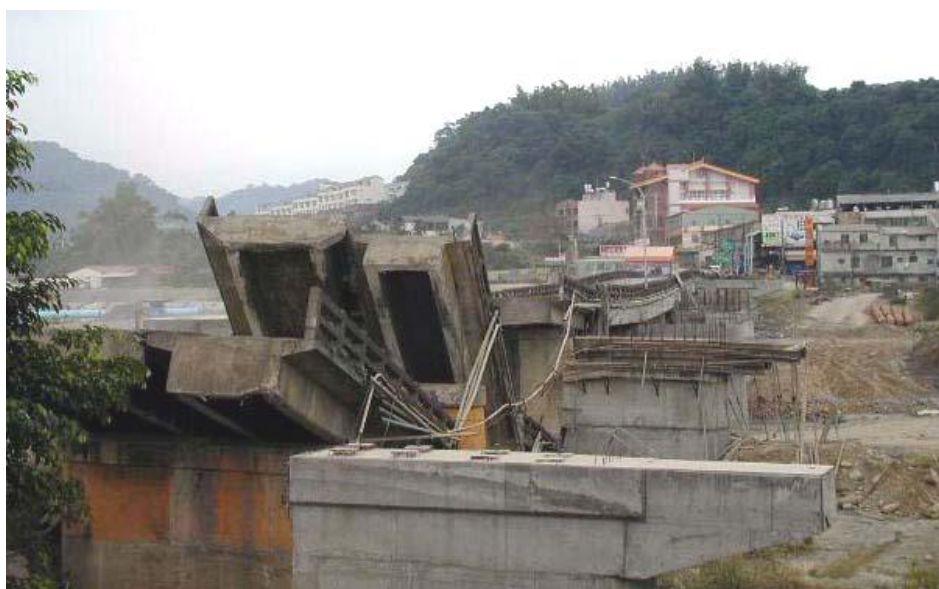
شکل ۴-۱۸- نمایش تأثیر نزدیکی به گسل و آسیب‌های شدید در پل عبوری از رودخانه Tachia  
در زلزله Chi Chi [۵۸](۱۹۹۹)Chi

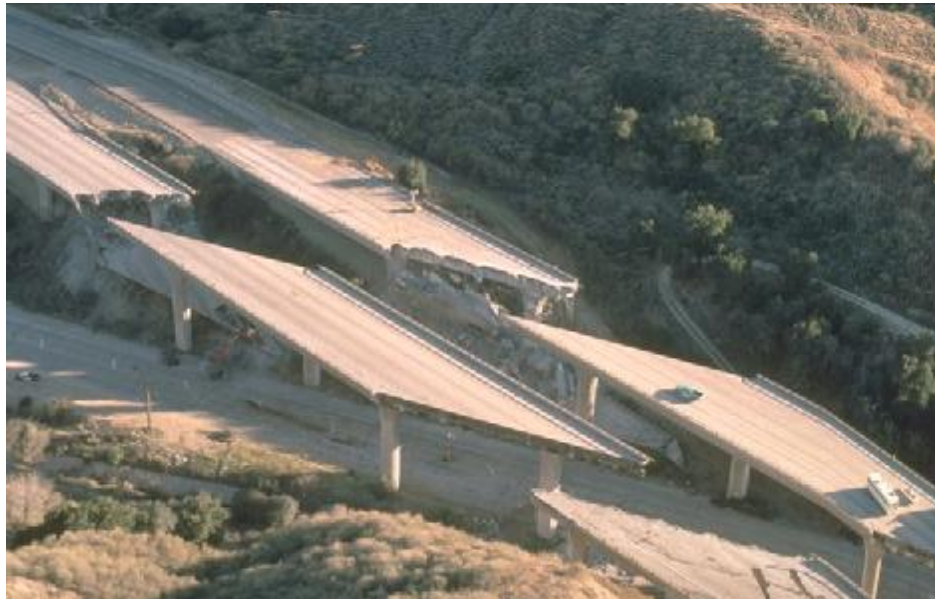
شکل ۴-۲۰- فروافتادگی روگذر مورب Gavin Canyon در زمین‌لرزه Northridge [۶۴].

یکی دیگر از مواردی که قیود طولی نتوانستند به درستی وارد عمل شوند زلزله Northridge بود. قیود زیرگذر Gavin Canyon که به موازات امتداد پل قرار داشتند نتوانستند از افتادگی عرشه جلوگیری کنند [۶۳] (به شکل ۹۵ توجه کنید).

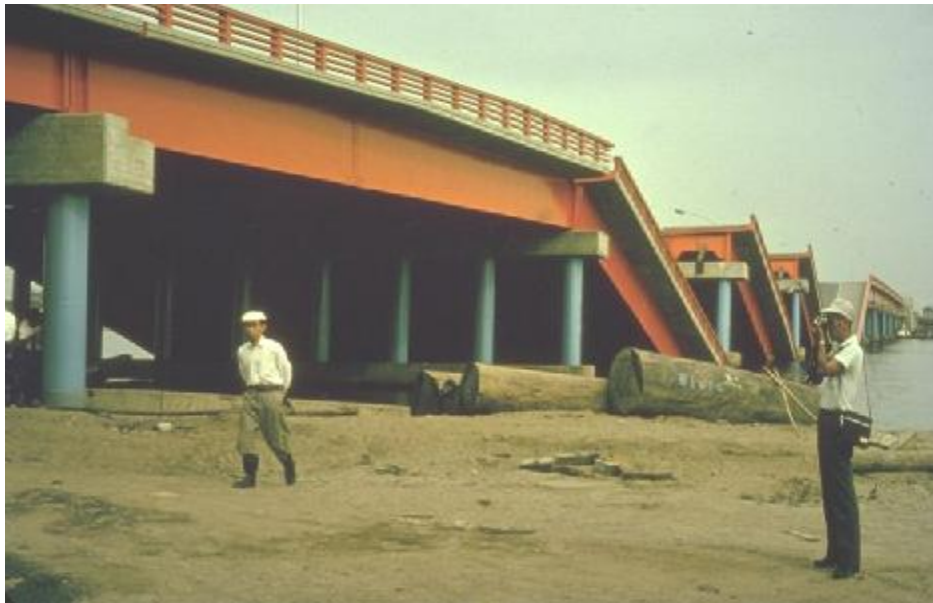
شکل ۴-۲۱- فروافتادگی عرشه‌های پل Showa در زمین‌لرزه Niigata ژاپن به بزرگی ۷/۵ ریشتر در ۱۹۶۴ [۶۴].

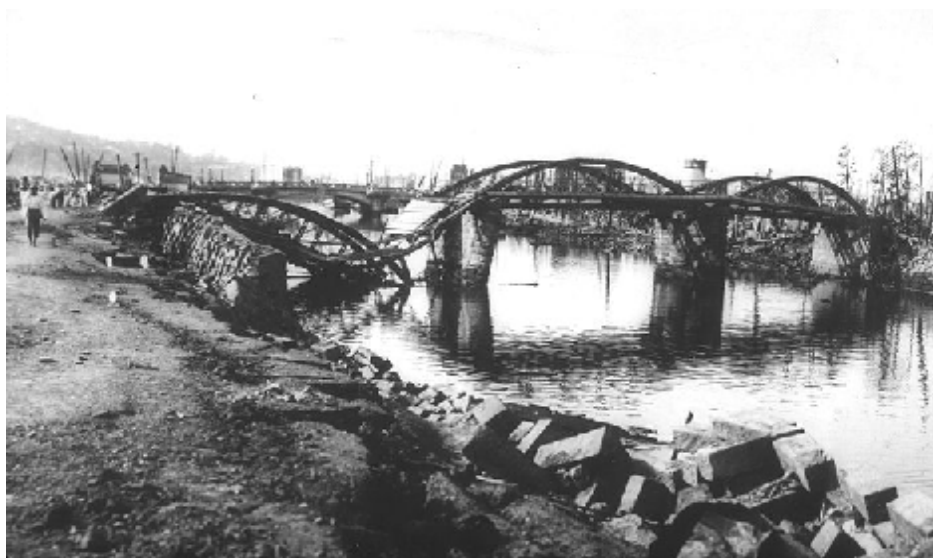
شکل ۴-۲۳- فروافتادگی عرشه پل Yoyokumi در توکیو در زلزله ۱۹۲۳ ژاپن به بزرگی ۸/۱۹ ریشتر [۶۴].

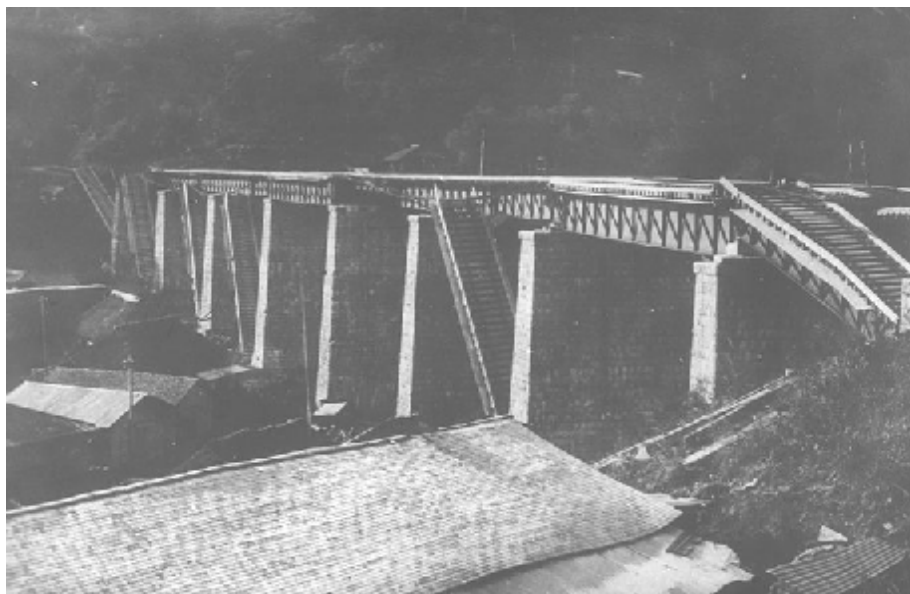
شکل ۴-۲۴- آسیب دیدگی پل راه آهن با دو مسیر عبور طی زلزله Kanto (۱۹۲۳) [۶۴].

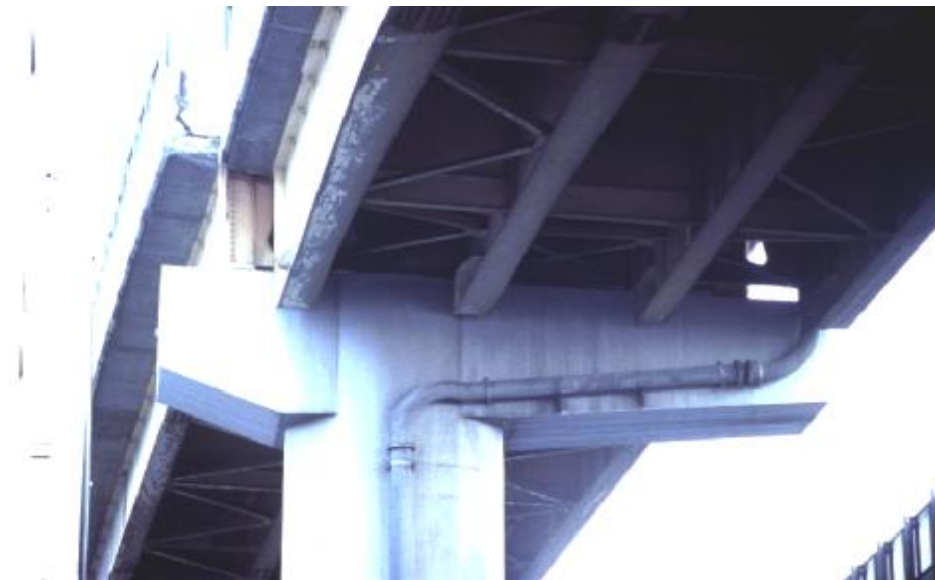
شکل ۴-۲۵- تغییر مکان عرضی زیاد تابلیه روی تکیه‌گاه‌ها- کوبه [۵۴].

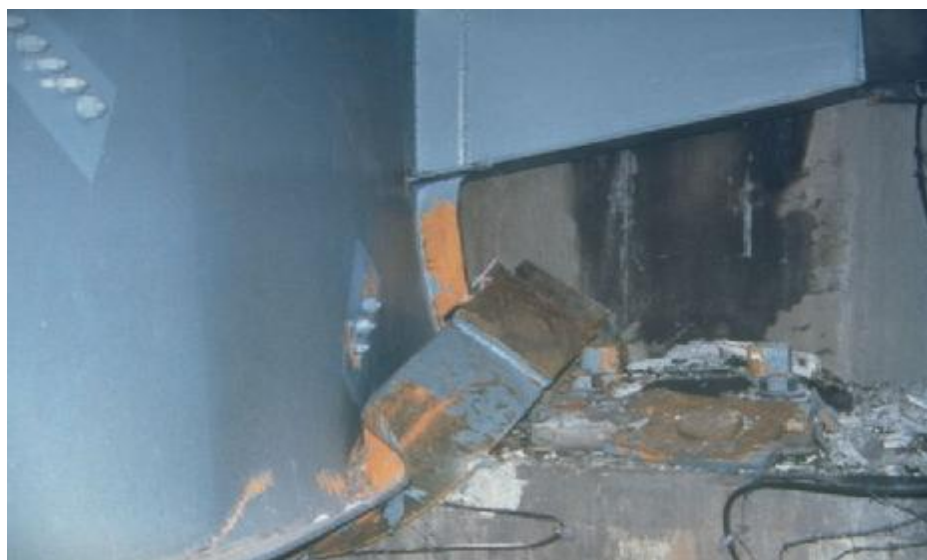
شکل ۴-۲۹- تخریب تکیه‌گاه فلزی که در زلزله کوبه منجر به جابجایی و له‌شدگی شاه‌تیر فولادی در محل تکیه‌گاه شده است [۶۴].

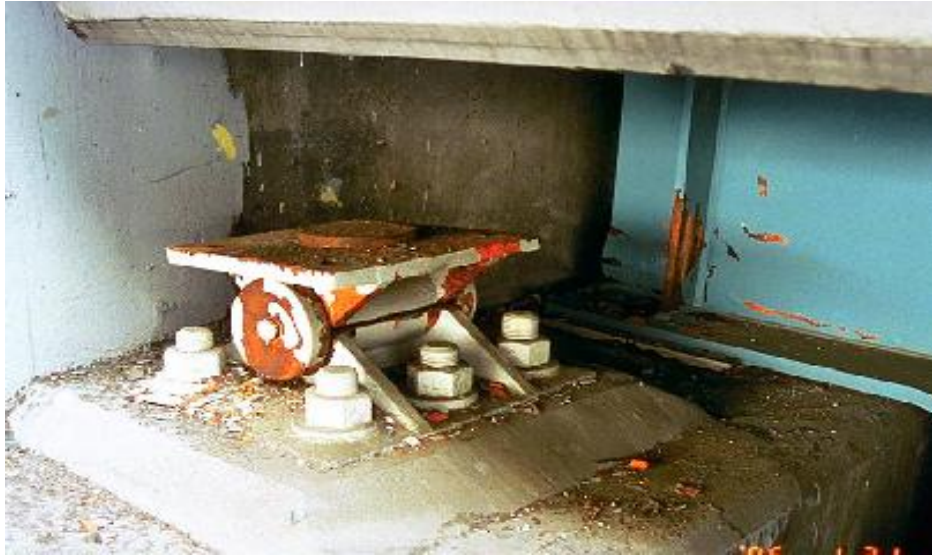
شکل ۴-۳۰- کنده شدن میل مهارهای اتصال تکیه‌گاه ثابت به شاهتیر باعث جابجایی شاهتیر شده است (کوبه) [۵۴].

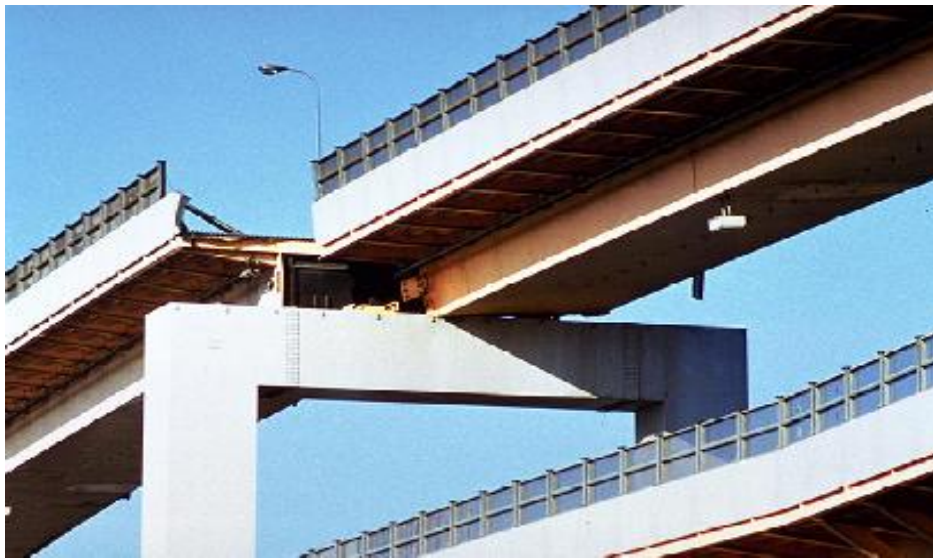
شکل ۴-۳۱- آسیب وارده به نشیمن‌گاه منجر به حرکت قابل ملاحظه عرشه در راستای عرضی شده است (کوبه) [۵۴].

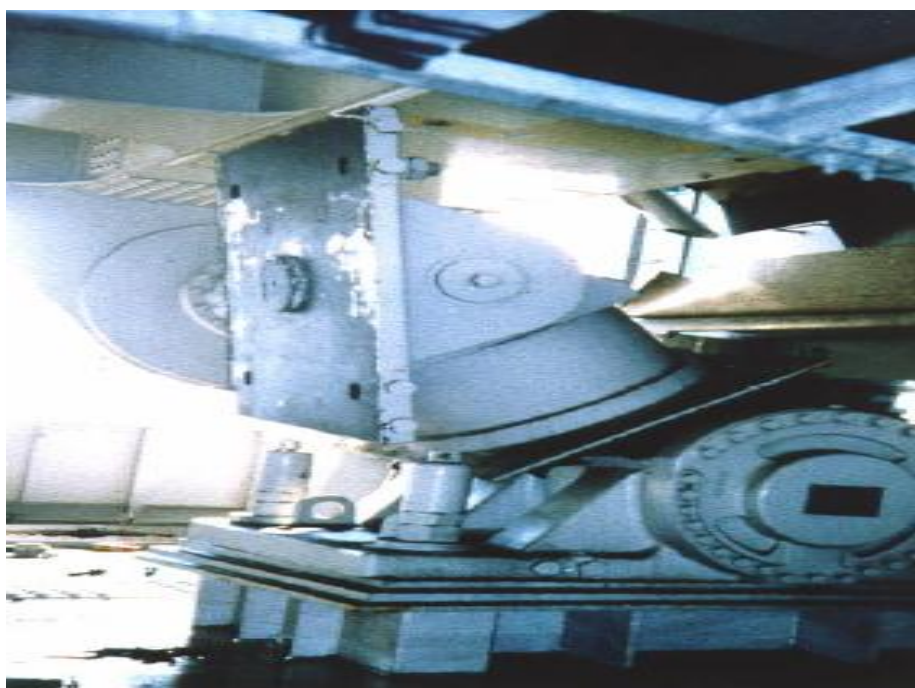
شکل ۴-۳۳- گسیختگی رابط میراگر دورانی - پل Higashi - زلزله کوبه (۱۹۹۵) [۶۱].

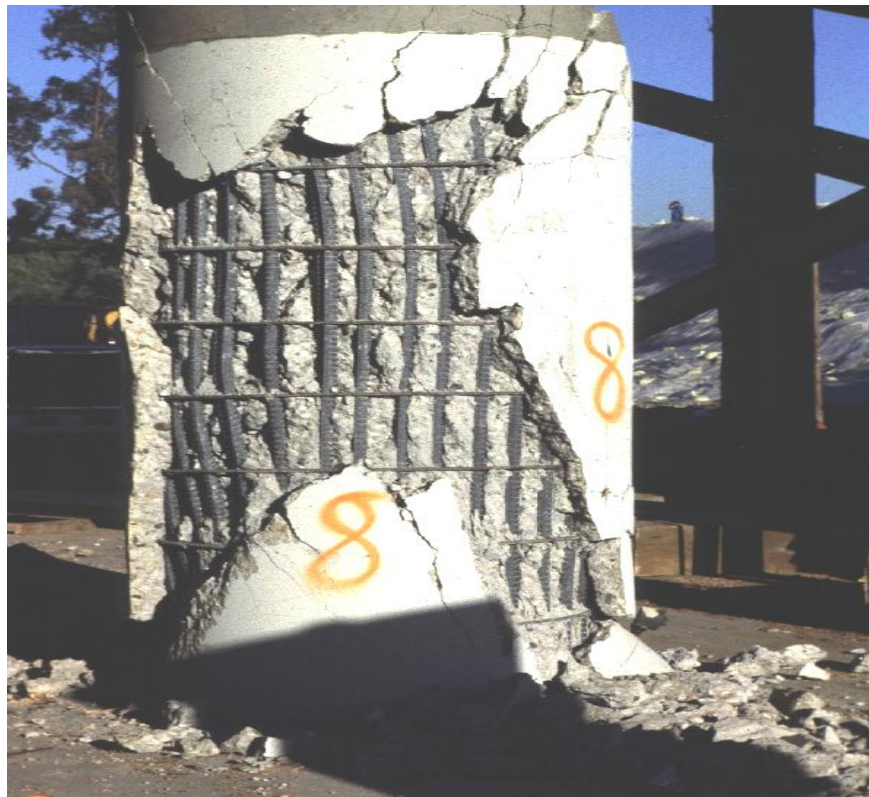
شکل ۴-۳۶- خرد شدن پوشش بتنی پایه پل تقاطع I10 در نورتریج به علت ضعف خاموت‌ها و عدم توانایی در ایجاد محصورشدگی بتن [۵۳].

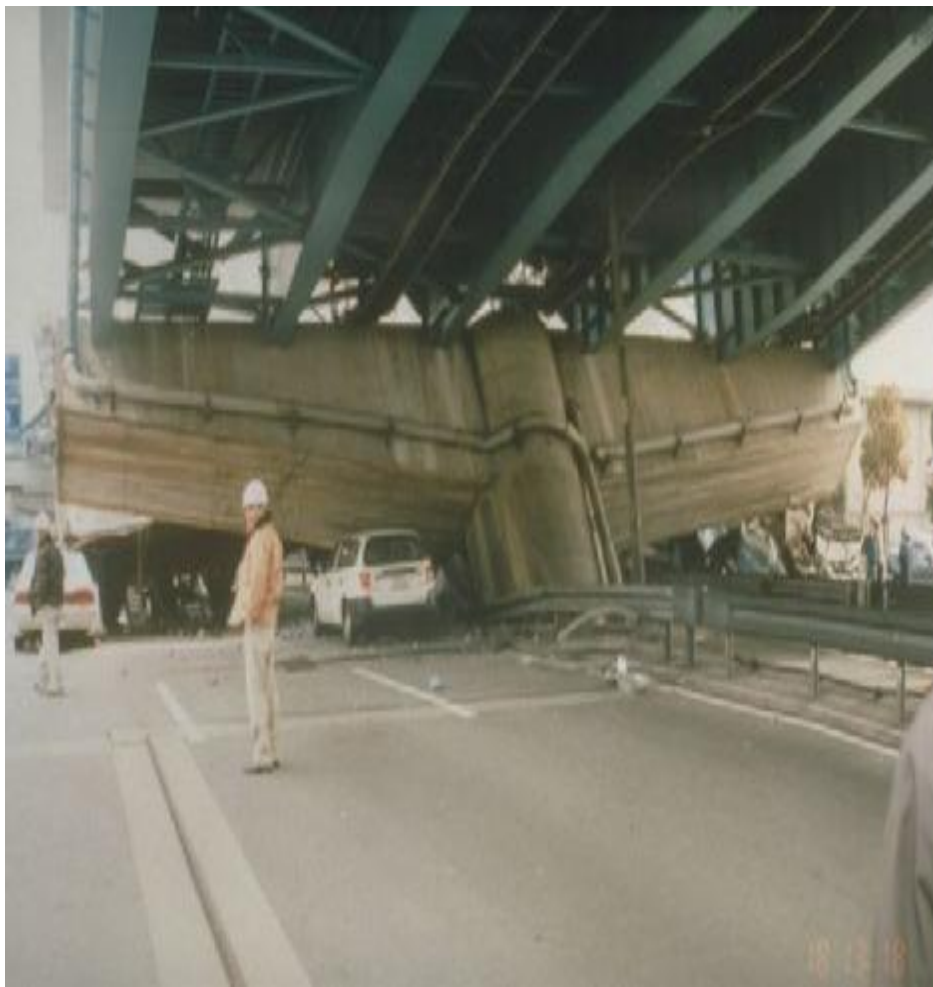
شکل ۴-۳۷- تخریب کامل و غیرشکل‌پذیر زیرسازه بتن مسلح نگهدارنده روسازه فولادی در پل Takashio کوبه بر اثر عدم رعایت ضوابط شکل‌پذیری [۶۳].

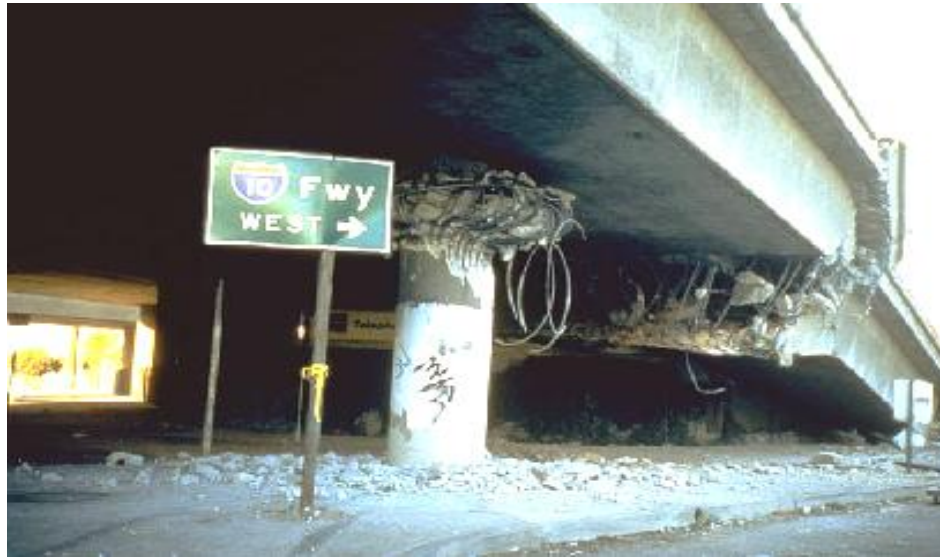
شکل ۴-۳۹ شکل پذیری ناچیز ستون‌ها موجب شد تا پل Santa Monica طی زلزله Northridge دچار آسیب دیدگی شدیدی شود [۵۳].

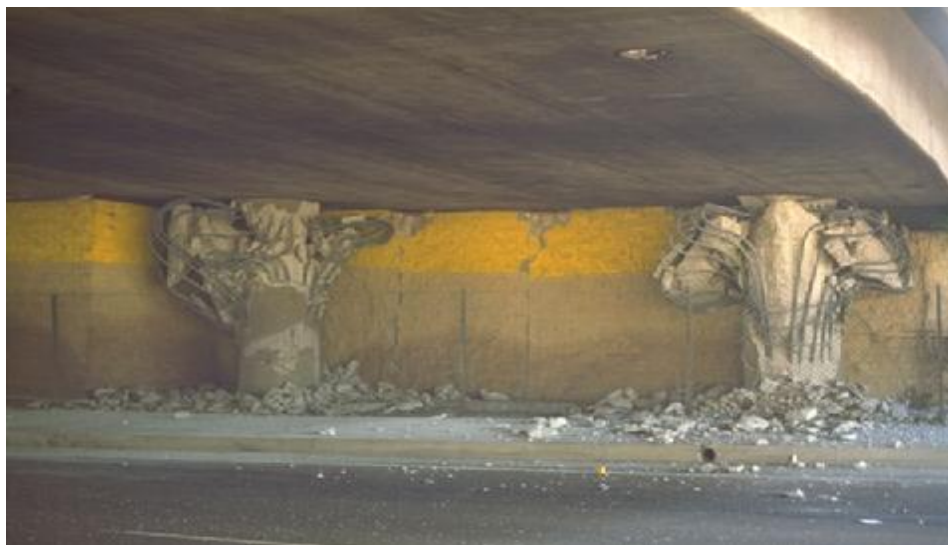
شکل ۴-۴۰- فواصل زیاد آرماتورهای برشی و عدم کفایت در محصورشدگی بتن موجب کماتش آرماتورهای طولی شده است (زلزله Northridge) [۵۳].

آرماتورهای عرضی به میزان مناسب و با فواصل کم جهت جلوگیری از وقوع چنین آسیبی لازم دانسته شده است [۶۳].

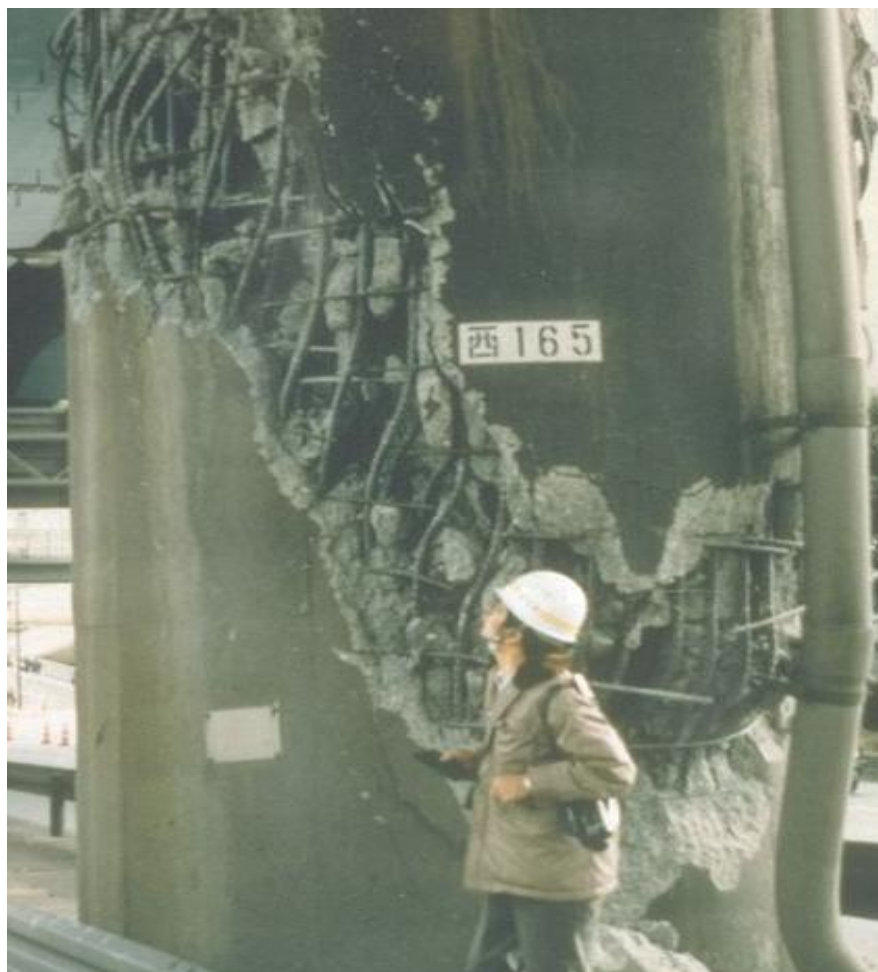
شکل ۴-۴۳- شکست برشی در میانه یکی از پایه‌های بتن مسلح نگهدارنده روسازه فولادی در بزرگراه Hanshin به علت فواصل زیاد آرماتورهای برشی پس از زلزله Hyogoken-Nanbu [۶۳].

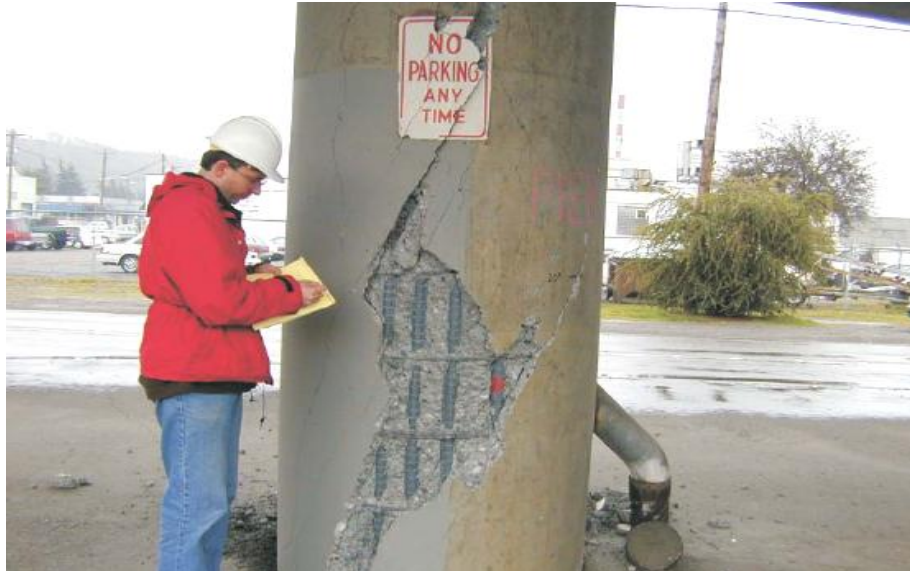
شکل ۴-۴۴- ضعف در مقاومت برشی و پکیدن پوشش بتنی- زلزله Nisqually (۲۰۰۱) [۶۰].

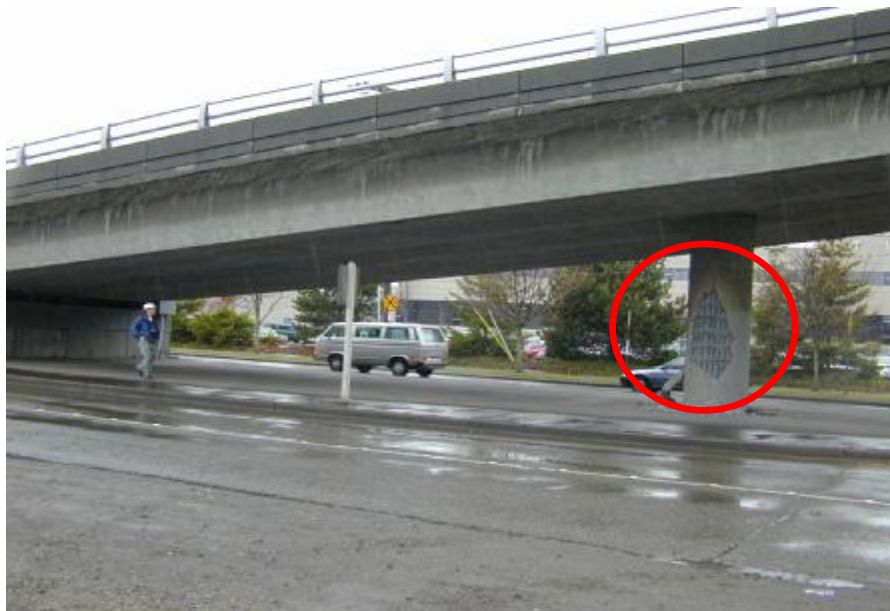
شکل ۴-۴۵- آسیب وارده به پایه تک‌ستون بتن مسلح- زلزله Nisqually (۲۰۰۱) [۶۰].

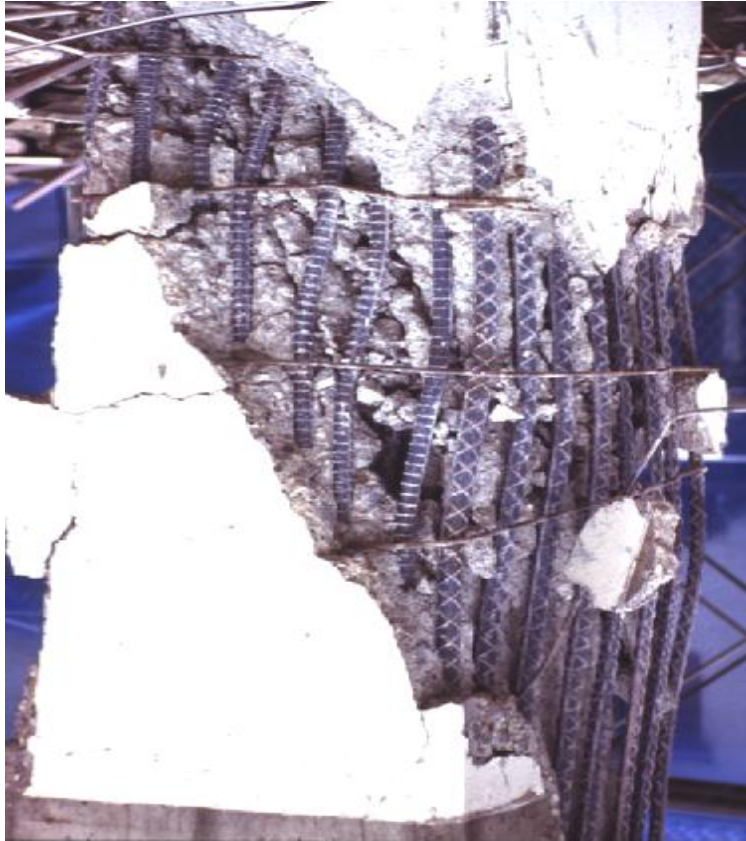
شکل ۴-۶-۴- استفاده از خاموت‌های ضعیف و آرماتورهای طولی در پایه‌های بتن‌آرمه- زلزله  
Hyogoken-Nanbu [۶۳].

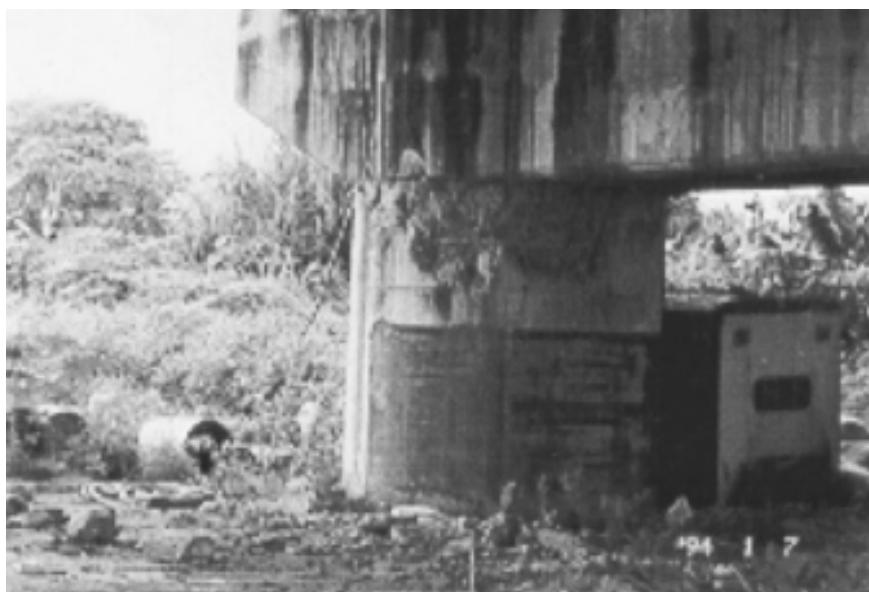
شکل ۴-۴۸- اثر ستون کوتاه در پایه‌های پل Shuong-Tung در زلزله Chi Chi (۱۹۹۹) [۵۸].

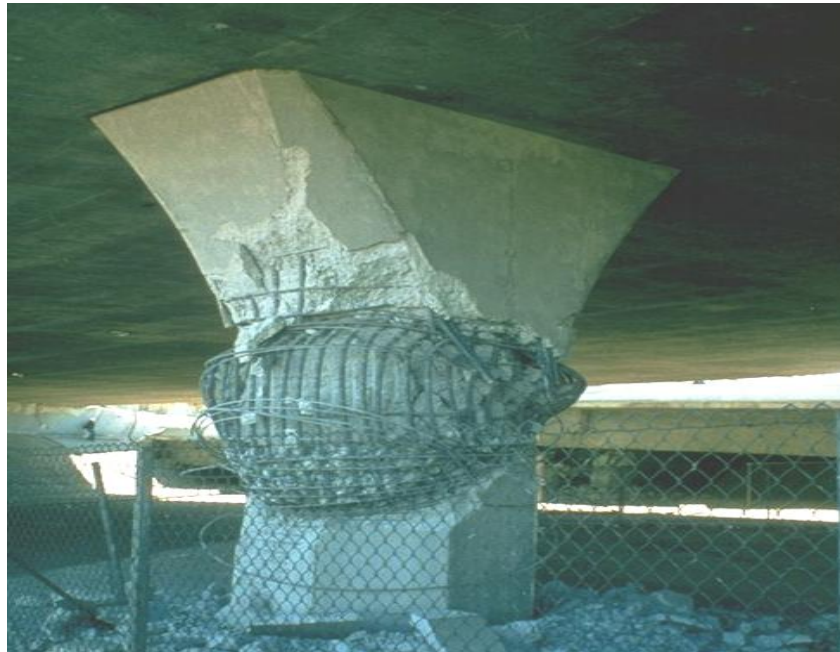
شکل ۴-۵۰- شکست یکی از ستون‌های پل مسیر ۱۱۸ زیرگذر Misson-Gothic در زلزله Northridge [۶۳].

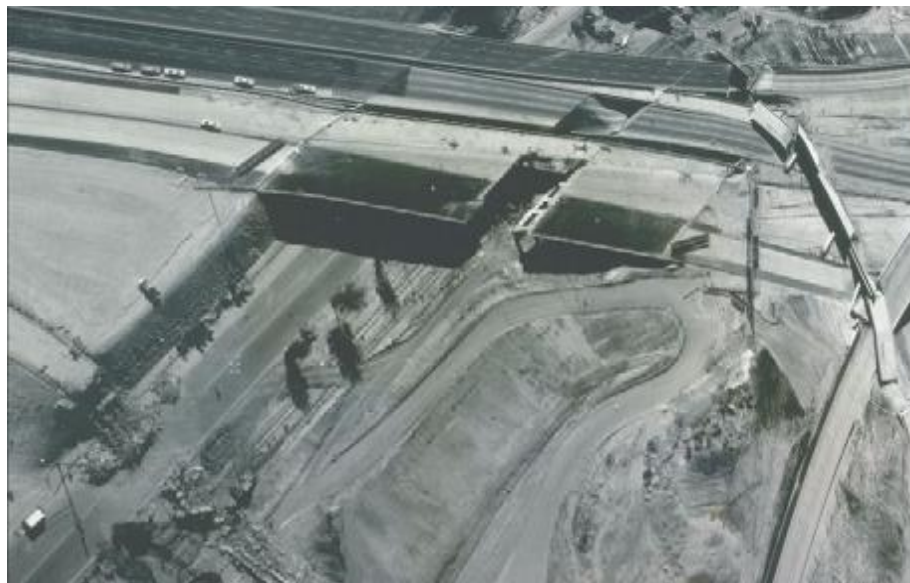
شکل ۴-۶۵- تخریب و مسدود شدن تقاطع I-210/I-5 در کالیفرنیا بر اثر ضعف زیرسازه - زلزله SanFernando (۱۹۷۱) [۷۴].

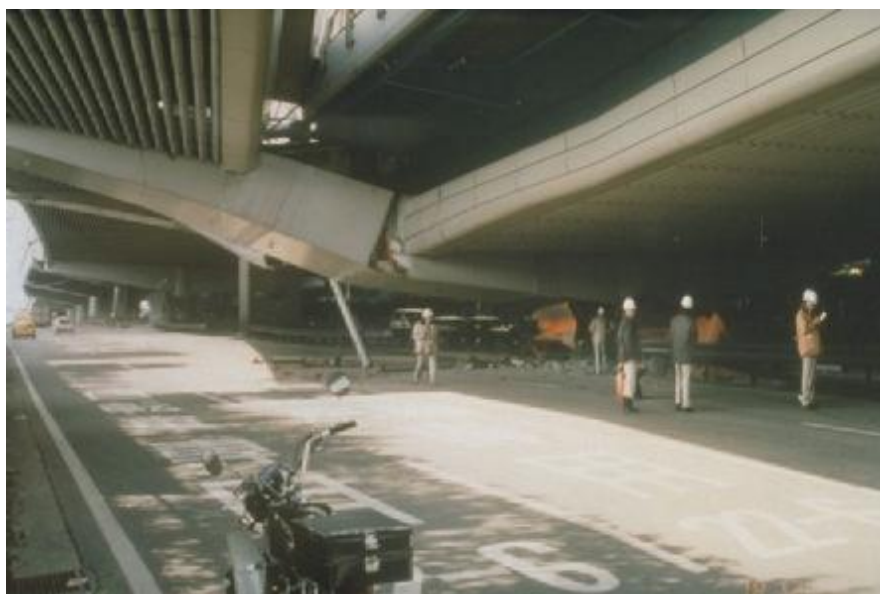
شکل ۴-۶۶- وقوع شکست کلی در ستون جعبه‌ای فولادی - کوبه [۶۳].

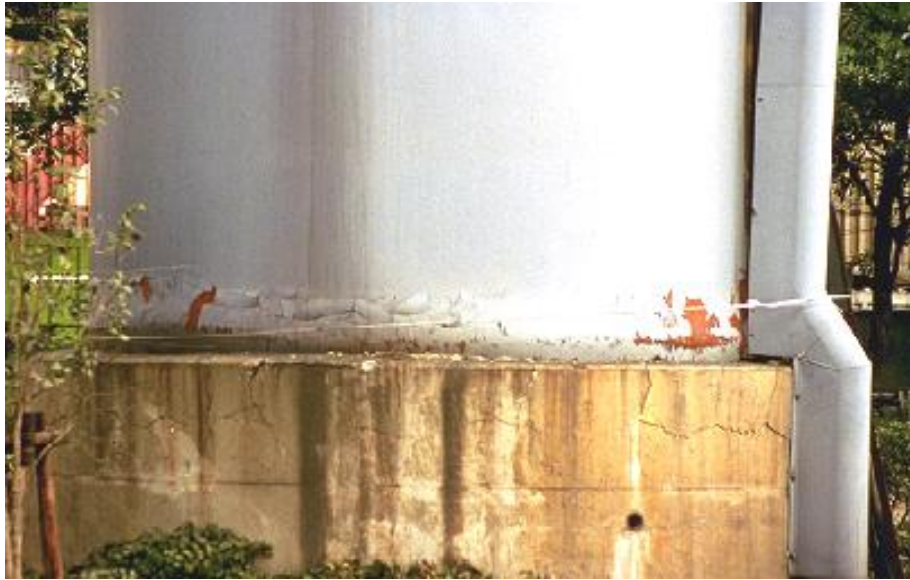
شکل ۴-۶۹- وقوع کمانش پافیلی در پای پایه جدارنازک مدور فولادی [۵۴].

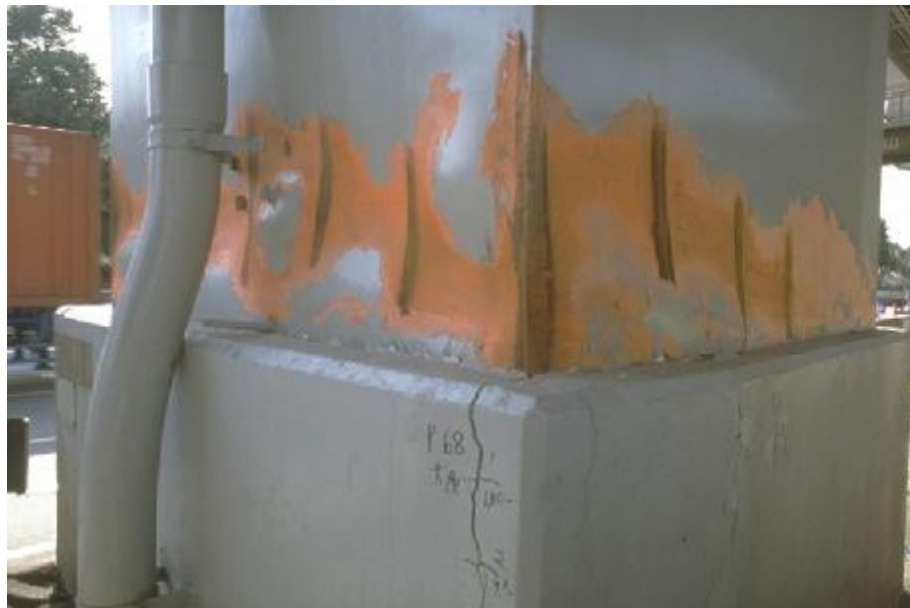
شکل ۴-۷۰- کمانش موضعی یک ستون دارای سخت‌کننده- کوبه [۷۴].

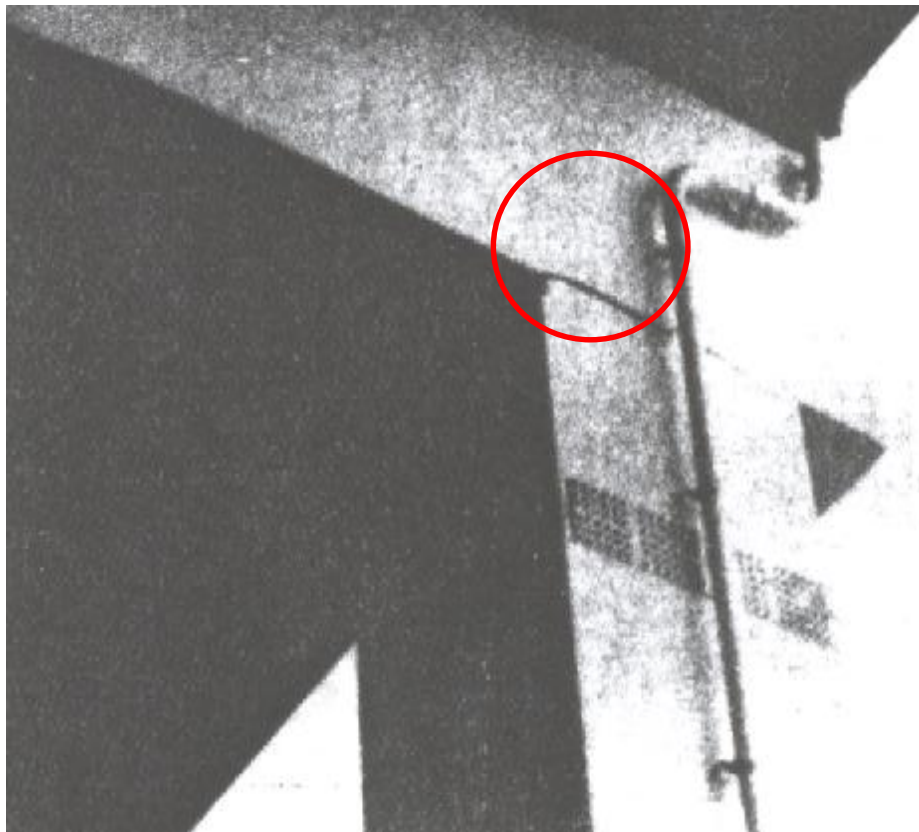
شکل ۴-۷۳- وقوع ترک ترد در اتصال تیر به ستون یک پایه از نوع قابی [۲۱].

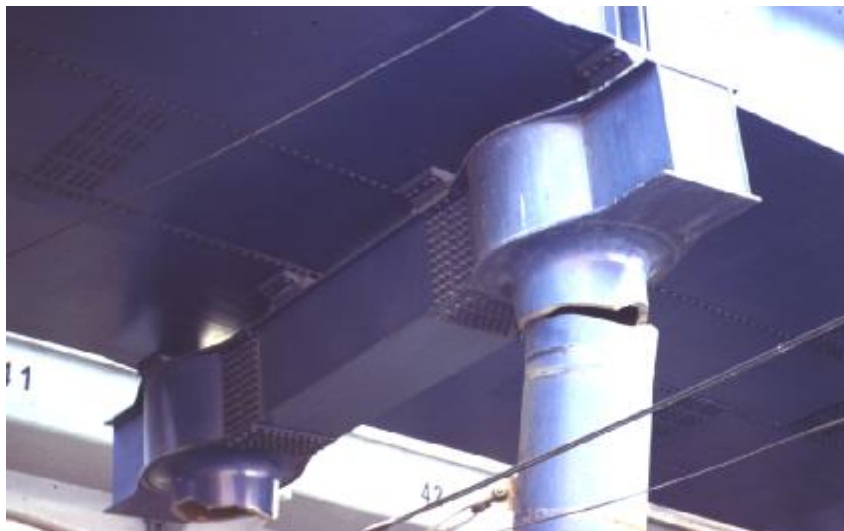
شکل ۴-۷۴- وقوع ترک ترد در یک قاب پرتال یک ستون فولادی ساخته شده با روش گریز از مرکز در ژاپن [۶۴].

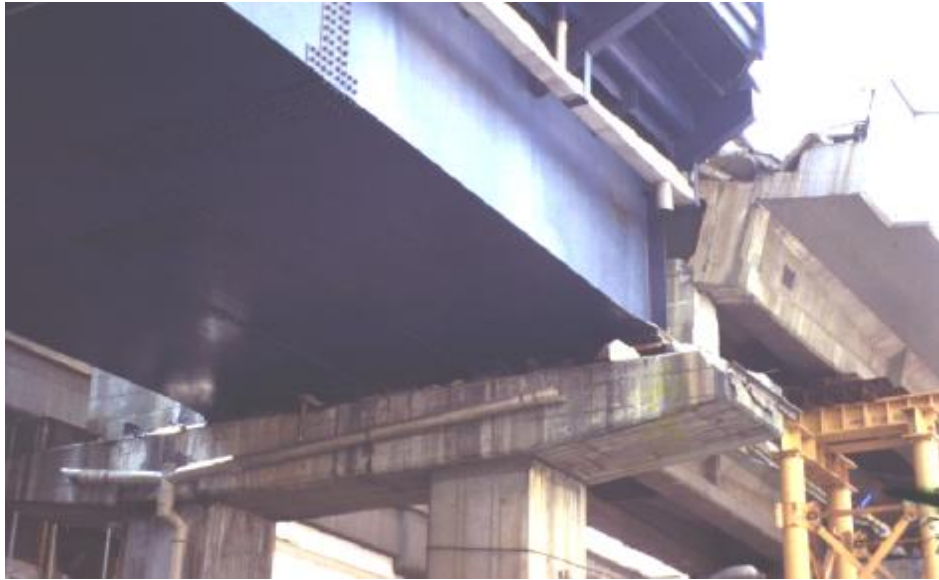
شکل ۴-۸۰- خرابی ایجاد شده بین قسمتهای فولادی و بتنی - کوبه [۵۴]

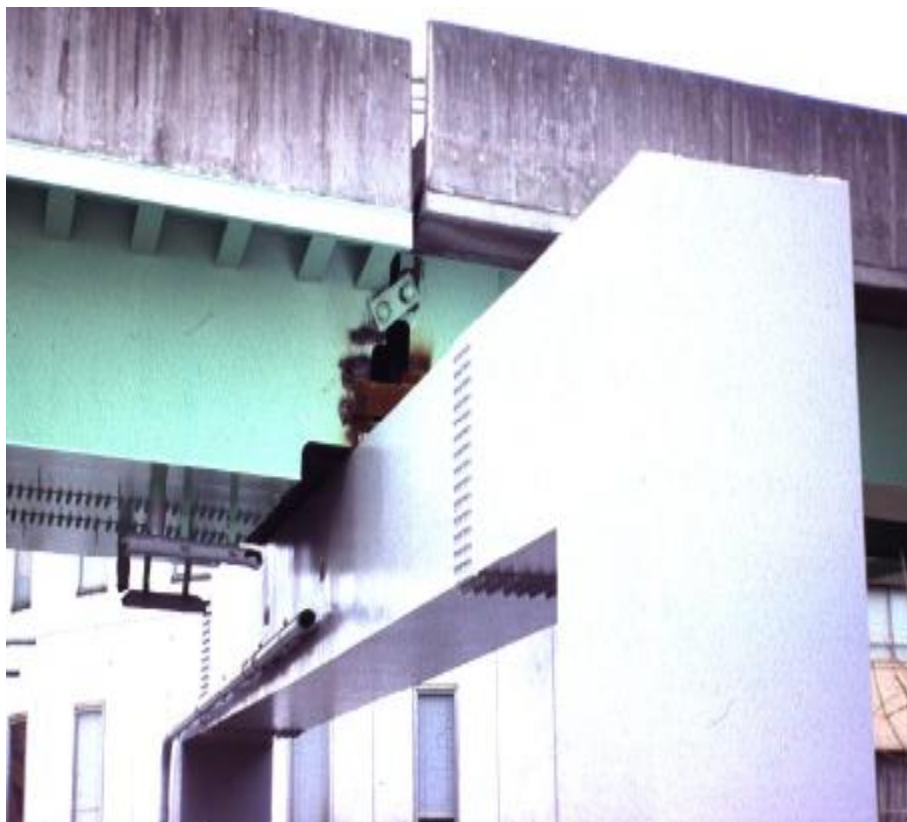
شکل ۴-۸۸- عمل مقیدکننده‌ها- این عناصر آسیب دیده‌اند (کوبه) [۵۴].

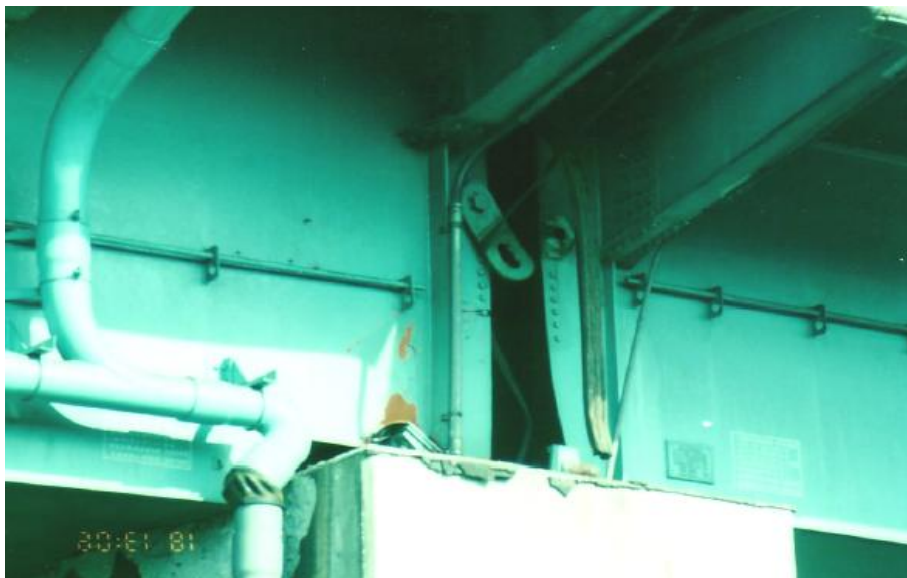
شکل ۴-۸۹- آسیب دیدگی مقیدکننده‌ها- زلزله کوبه [۶۱].

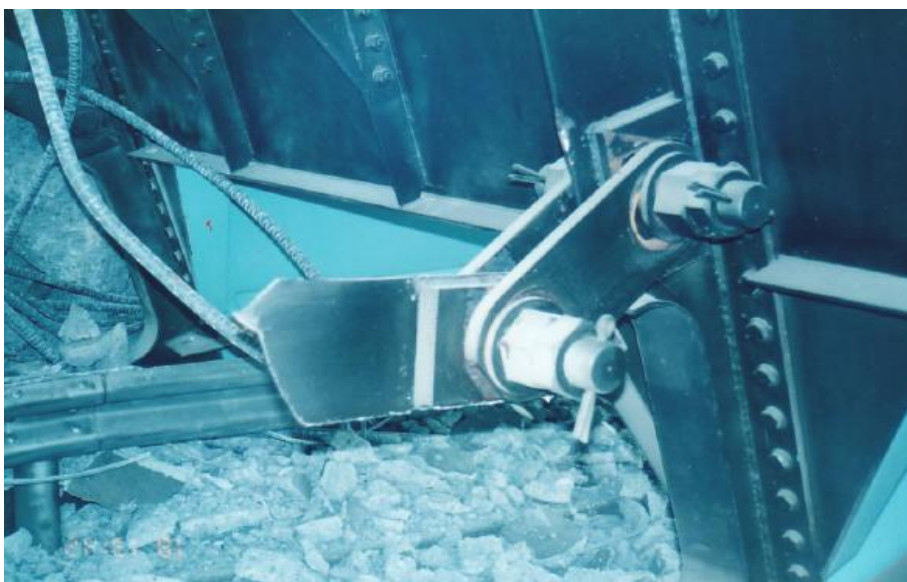
شکل ۴-۹۰- آسیب دیدگی مقیدکننده‌ها- زلزله کوبه [۶۱].

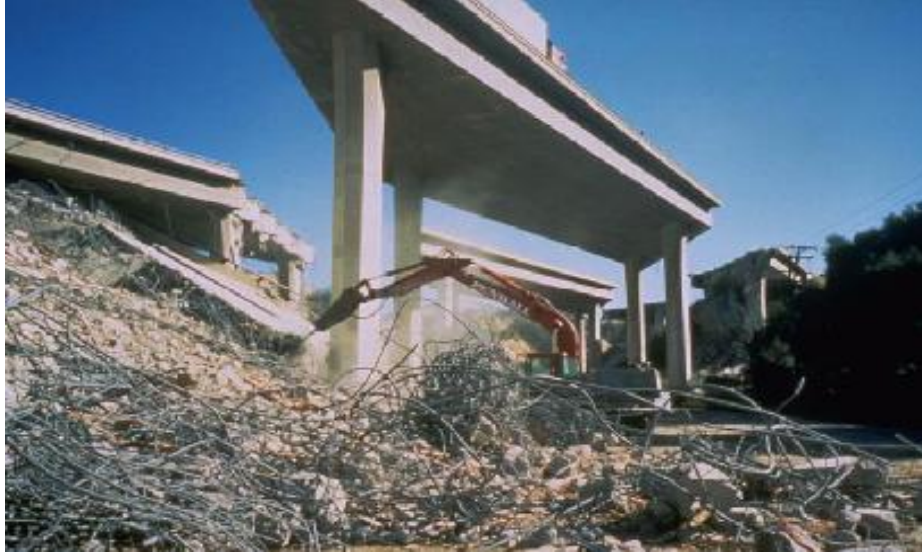
شکل ۴-۹۱- گسیختگی ابزار مقیدکننده عرشه و سقوط دهانه دسترسی پل - زمین‌لرزه Northridge
