وزارت راه و ترابری  
پژوهشکده حمل و نقل

**جمع آوری و طبقه‌بندی آسیب‌های وارده به پلها  
در زلزله‌های گذشته**

عنوان	: جمع‌آوری و طبقه‌بندی آسیبهای وارده به پلها در زلزله‌های گذشته
بخش پژوهشی	: مقاوم سازی راه
مجری	: شرکت مهندسين مشاور ارکان پويش
مدیر پروژه	: مهندس محمدرضا يداللهی
ناظر	: دکتر حسن حاجی کاظمی
ناشر	: پژوهشکده حمل‌ونقل
شابک	: ۷-۲۷-۲۹۹۳-۹۶۴-۹۷۸
نوبت چاپ	: اول
تاریخ انتشار	: تابستان ۱۳۸۷
شمارگان	: ۳۵۰ نسخه
قیمت	: ۲۷۰۰ تومان
لیتوگرافی	: باران
چاپ و صحافی	: پژمان
نشانی	: بزرگراه آفریقا- بالاتراز تقاطع وحید دستگردی (ظفر)- بن بست نور- پلاک ۱۹- پژوهشکده حمل‌ونقل - طبقه اول- اداره انتشارات
	تلفکس ۶-۸۸۸۸۹۹۸۱
	وبسایت فروش
	مرکز پخش و فروش (مؤسسه خدمات فرهنگی فدک ایستاتیس)
	۶۶۴۸۱۰۹۶-۶۶۴۸۲۲۲۱
	web <a href="http://www.tri.gov.ir">www.tri.gov.ir</a>
	web <a href="http://www.Fadakbook.com">www.Fadakbook.com</a>

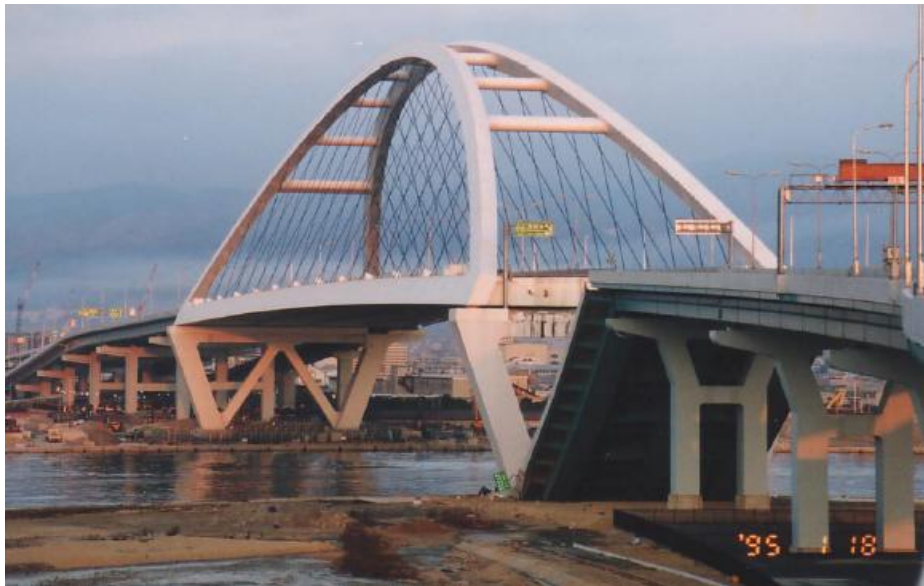
شکل ۴-۹۲- گسیختگی ابزار مقیدکننده عرشه و سقوط دهانه دسترسی پل Nishinomiya در زمین‌لرزه Hyogoken-Nanbu کوبه [۶۱].

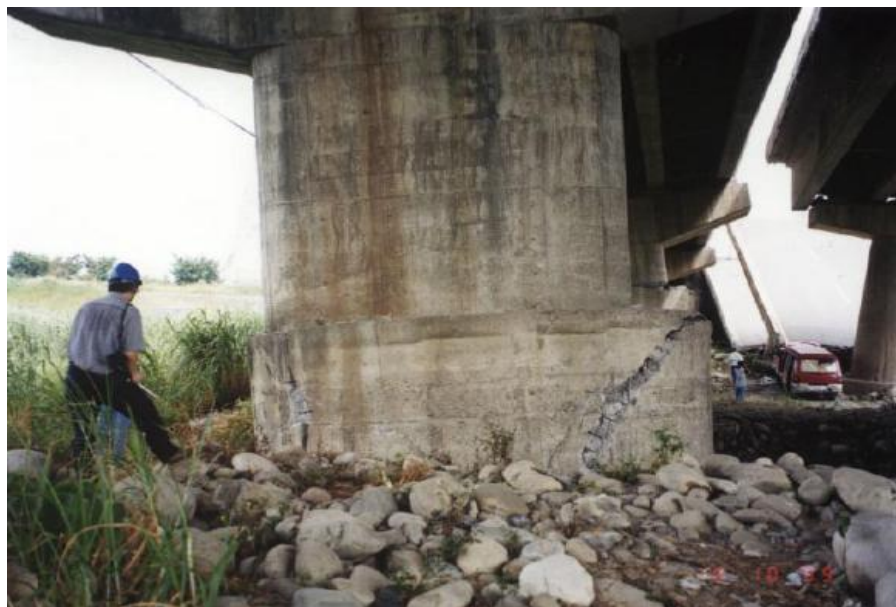
شکل ۴-۹۸- آسیب وارده به فونداسیون از نوع کیسون ناشی از حرکت گسل در پل Wu-Shi طی زمین‌لرزه Chi Chi (۱۹۹۹) [۵۷].

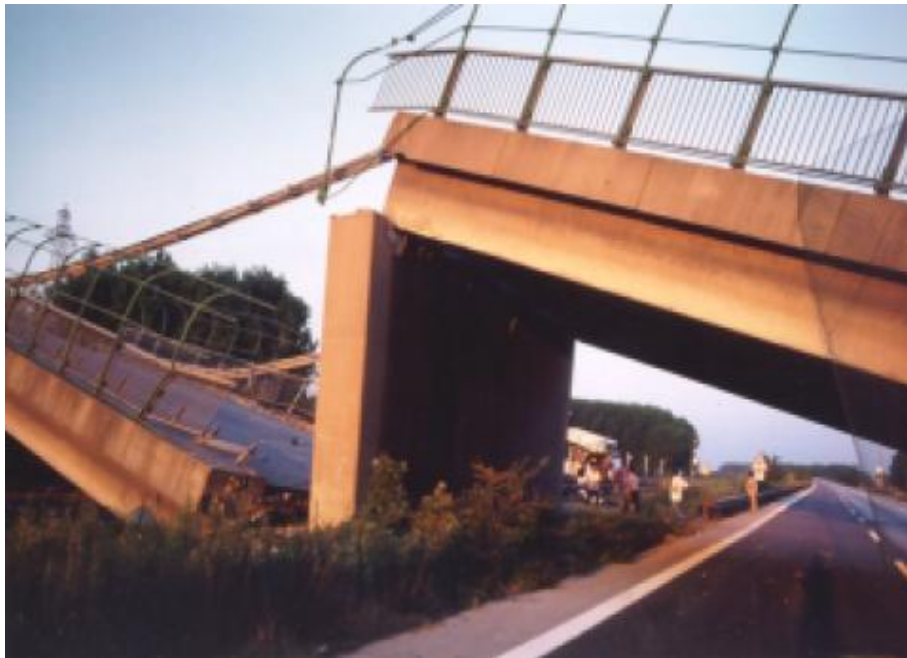
شکل ۴-۱۰۲- فروافتادگی دهانه پل عارفیه در زلزله **Kokaeli** ۱۹۹۹ ترکیه به علت عبور گسل از ساختگاه [۶۱].

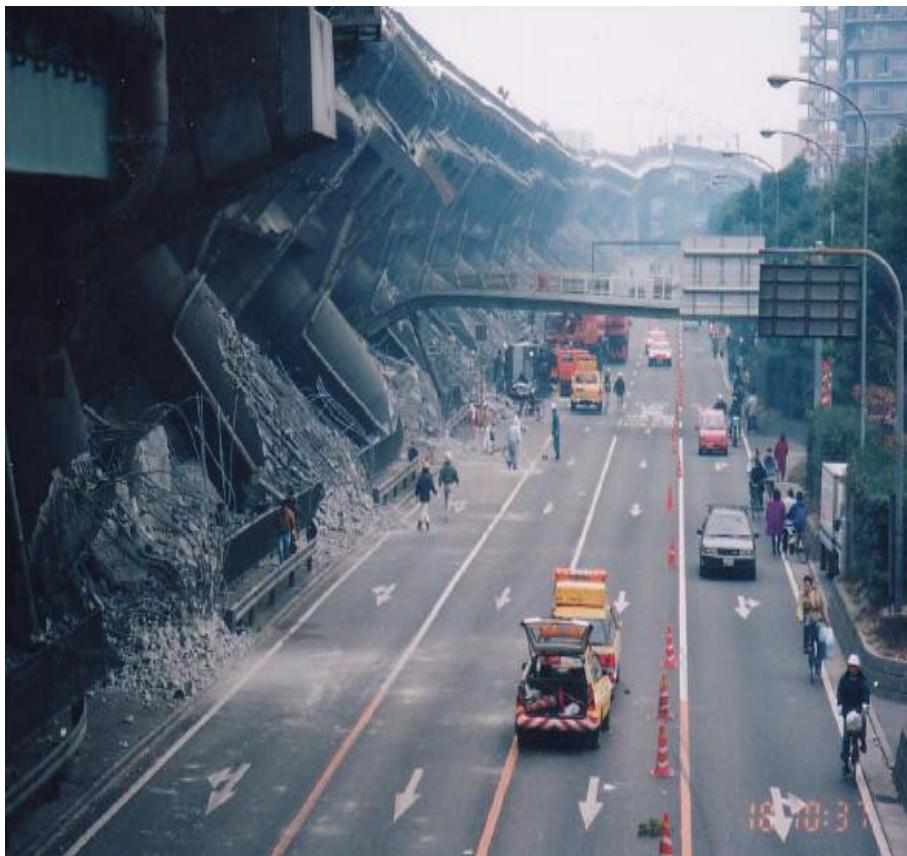
شکل ۴-۱۰۴- فروریزش تمامی ۱۷ قاب از پل Fukae از مسیر شماره ۳ بزرگراه Hanshin در زمین‌لرزه Hyogoken-Nanbu (۱۹۹۵) به علت تشدید ناشی از نزدیکی به گسل و ایجاد تغییرشکل‌های بزرگ [۵۴].

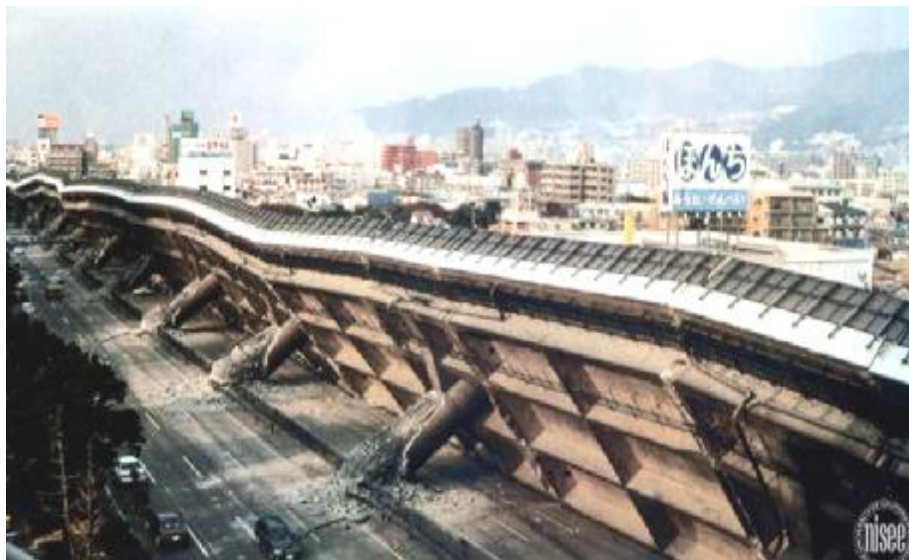
شکل ۴-۱۰۵- نمای دیگر از پل Fukae و خروج کامل پل از بهره‌برداری و نمایش ضعف پایه‌های تک ستون [۷۴].

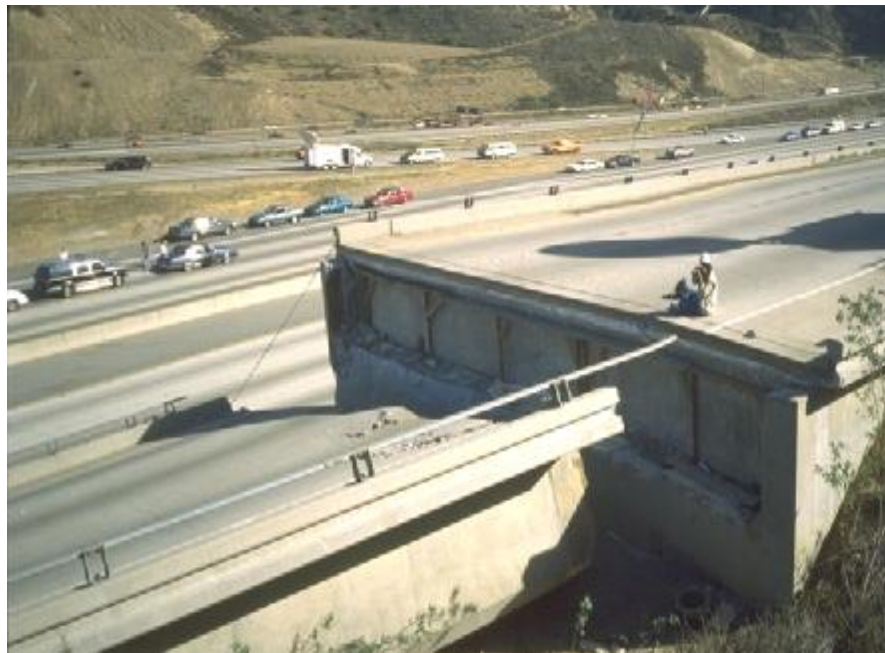
شکل ۴-۱۰۸- عدم کفایت کوله و جداسدگی از روسازه - زلزله Northridge [۵۳].

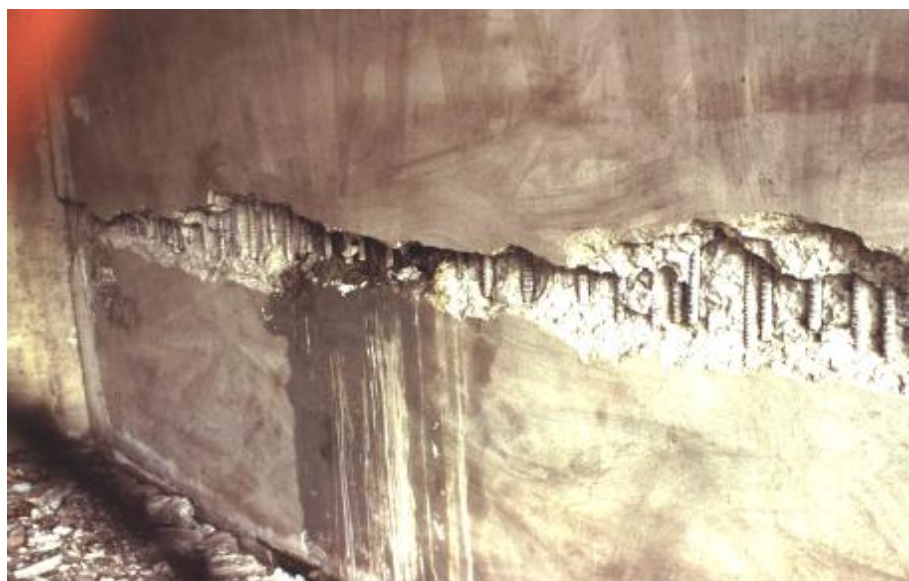
شکل ۴-۱۱۲- ایجاد شکست برشی در کوله در محل وصله آرماتورها. تمام آرماتورها در یک موقعیت وصله شده‌اند- زلزله کوبه (۱۹۹۵) [۶۴].

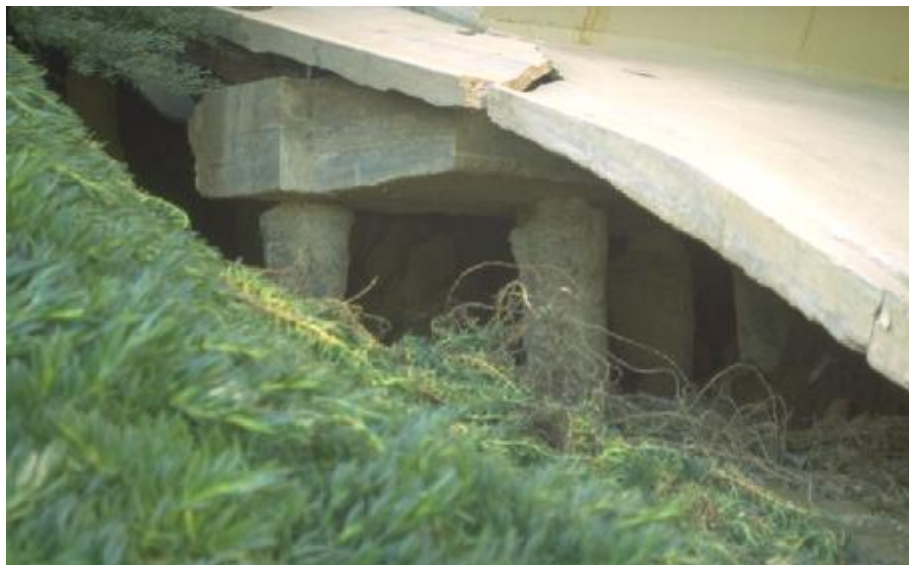
شکل ۴-۱۱۳- تخریب کوله به علت روانگرایی - زلزله Northridge (۱۹۹۴) [۶۴].

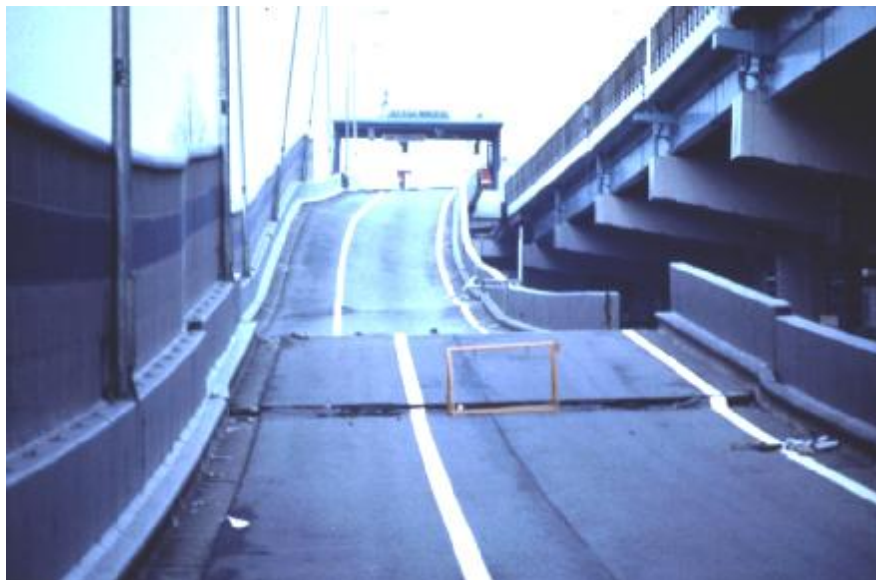
شکل ۴-۱۱۶- آسیب وارده به دال دسترسی (کوبه) [۵۴].

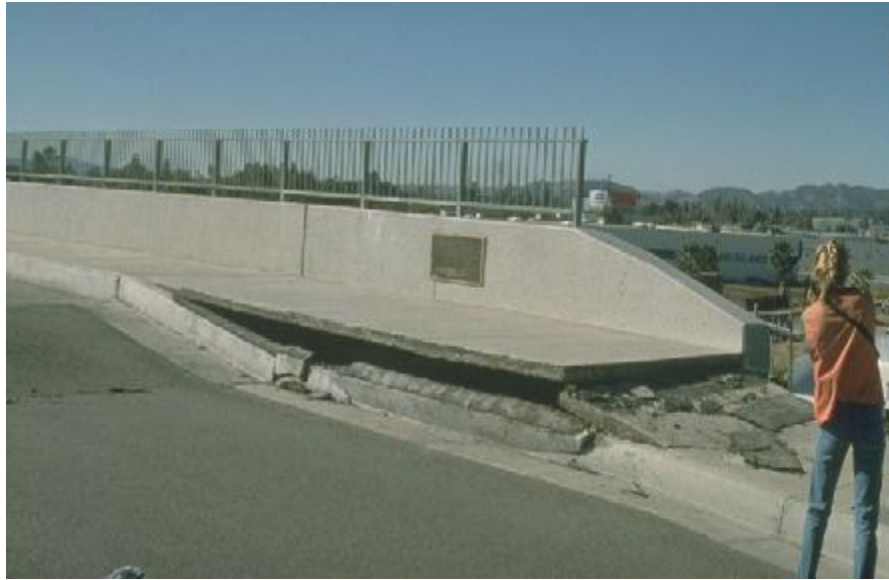
شکل ۴-۱۱۸- آسیب وارده به پیش‌دال به علت نشست کوله، زلزله Northridge [۵۳].

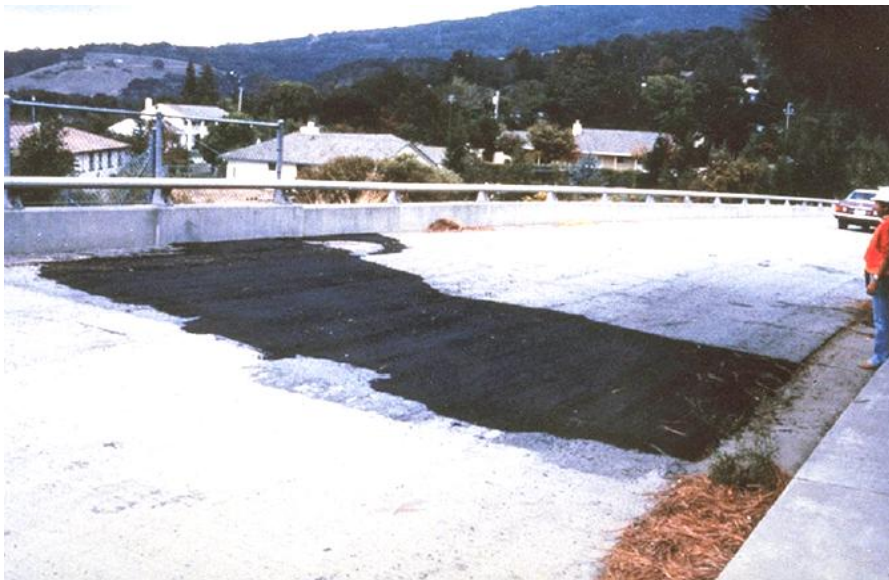
شکل ۴-۱۱۹- آسیب وارده به دال دسترسی و تعمیر آن پس از زلزله Loma Prieta [۵۲].

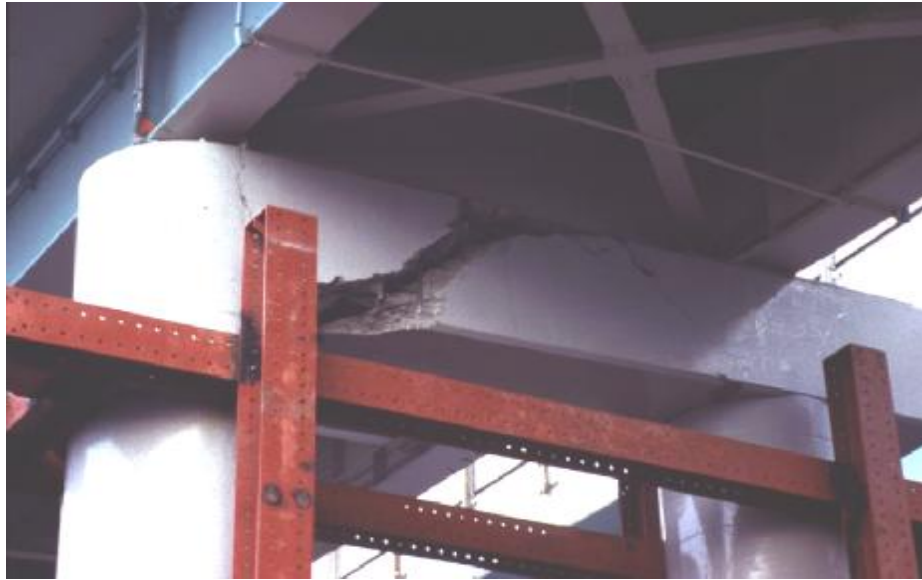
شکل ۴-۱۲۴- شکست برشی تیر سرستون در زلزله کوبه و کمانش مهاربندهای افقی [۵۴].

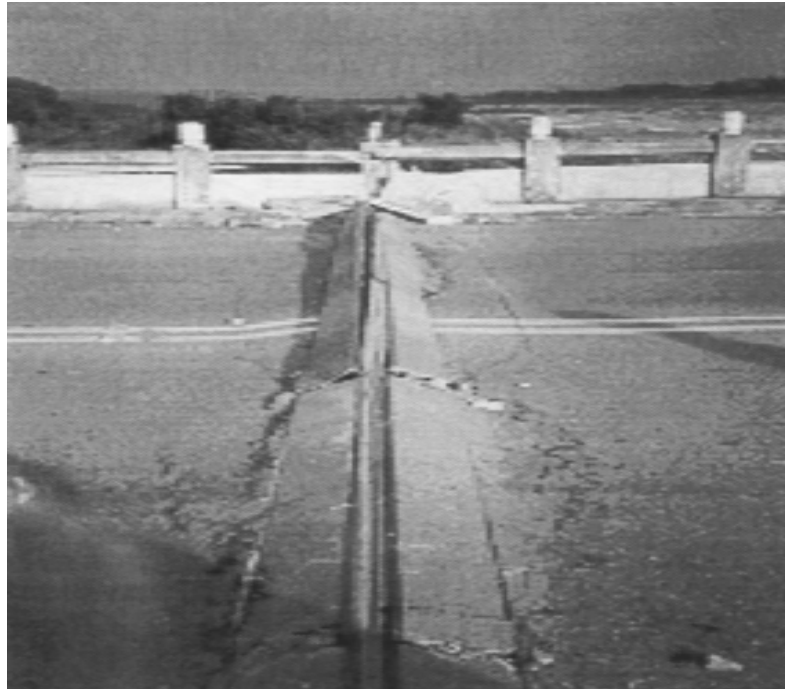
شکل ۴-۱۲۶- ایجاد ترک‌های برشی در شاه‌تیر پل **Ling-Wei** در نواحی تکیه‌گاهی طی زلزله **Chi Chi** (۱۹۹۹) [۵۸].

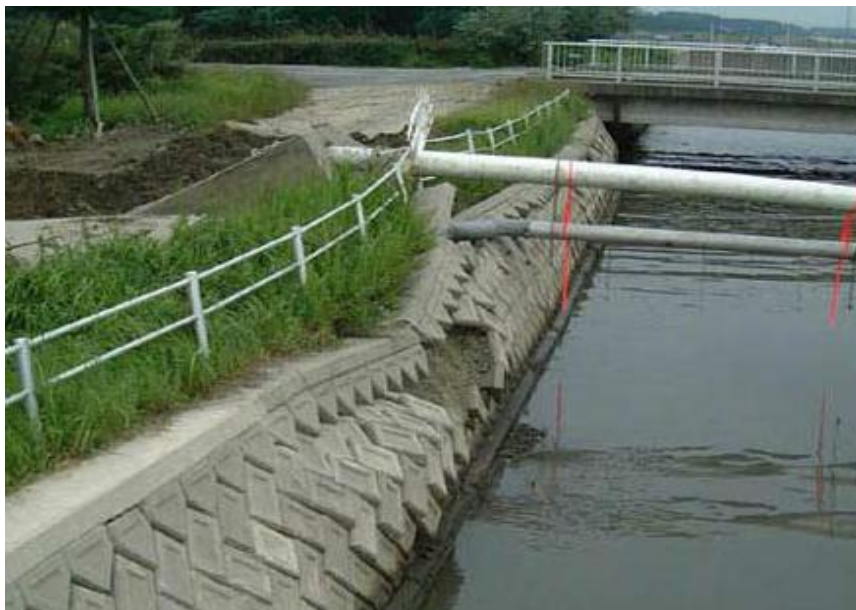
شکل ۴-۱۲۷- آسیب‌دیدگی لوله‌های تأسیسات بر اثر زلزله

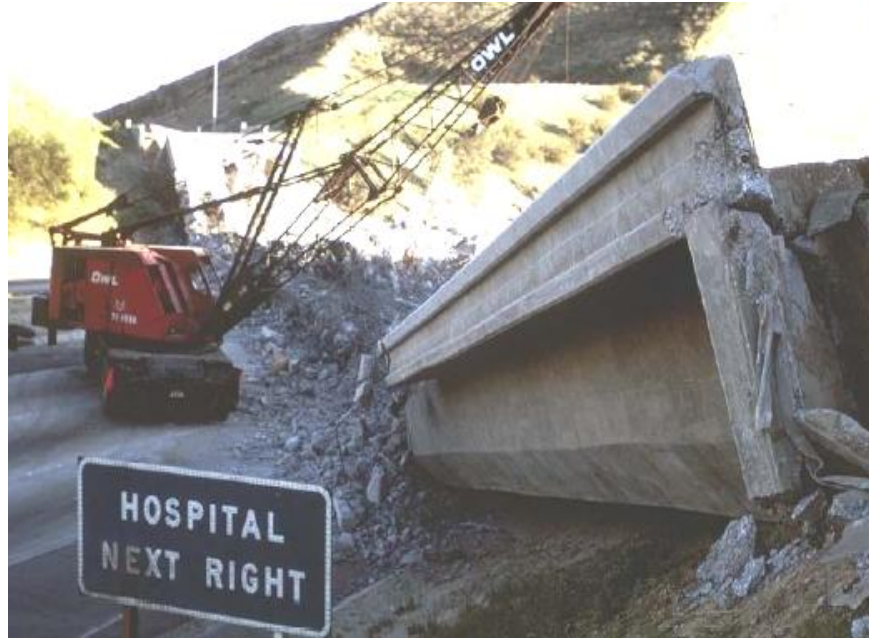
شکل پ-۷-تخریب پلی در زلزله SanFernando (۱۹۷۱) که منجر به بسته شدن مسیر یک بیمارستان هم شد [۴].

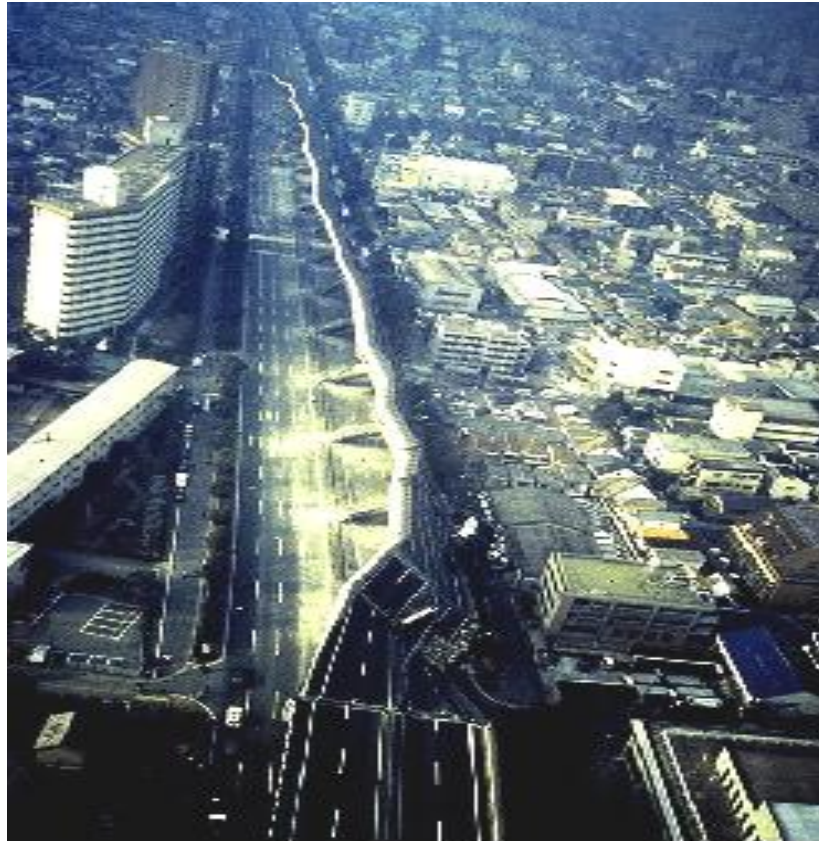
شکل پ-۱۱-انقطاع بزرگراه Hanshin و پل Higashinada پس از زلزله کوبه [۵۴].
