وزارت راه و ترابری  
پژوهشکده حمل و نقل

**جمع آوری و طبقه‌بندی آسیب‌های وارده به پلها  
در زلزله‌های گذشته**

عنوان	: جمع‌آوری و طبقه‌بندی آسیبهای وارده به پلها در زلزله‌های گذشته
بخش پژوهشی	: مقاوم سازی راه
مجری	: شرکت مهندسين مشاور ارکان پويش
مدیر پروژه	: مهندس محمدرضا يداللهی
ناظر	: دکتر حسن حاجی کاظمی
ناشر	: پژوهشکده حمل‌ونقل
شابک	: ۷-۲۷-۲۹۹۳-۹۶۴-۹۷۸
نوبت چاپ	: اول
تاریخ انتشار	: تابستان ۱۳۸۷
شمارگان	: ۳۵۰ نسخه
قیمت	: ۲۷۰۰ تومان
لیتوگرافی	: باران
چاپ و صحافی	: پژمان
نشانی	: بزرگراه آفریقا- بالاتراز تقاطع وحید دستگردی (ظفر)- بن بست نور- پلاک ۱۹- پژوهشکده حمل‌ونقل - طبقه اول- اداره انتشارات
	تلفکس ۶-۸۸۸۸۹۹۸۱
	وبسایت فروش
	مرکز پخش و فروش (مؤسسه خدمات فرهنگی فدک ایستاتیس)
	۶۶۴۸۱۰۹۶-۶۶۴۸۲۲۲۱
	web <a href="http://www.tri.gov.ir">www.tri.gov.ir</a>
	web <a href="http://www.Fadakbook.com">www.Fadakbook.com</a>

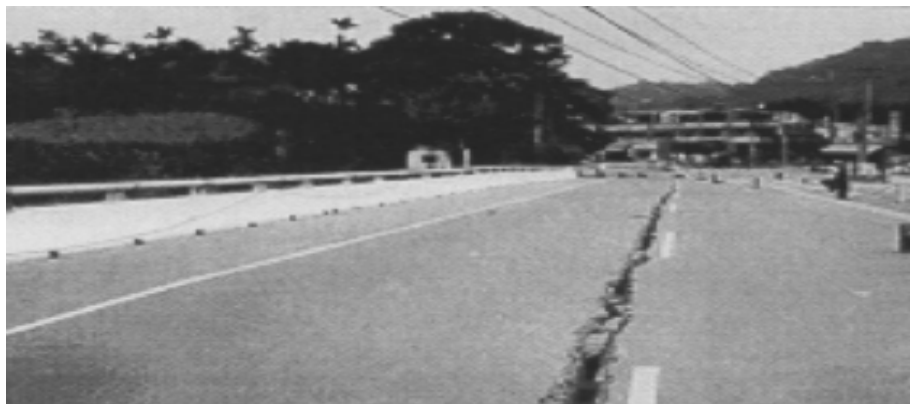
یکی دیگر از آسیبهای مشاهده شده در روسازه‌ها آسیبهای ناشی از تغییراتی است که در سیستم سازه‌ای پل داده می‌شود. به عنوان نمونه به علت اختلاف سیستم سازه‌ای در پلهای قدیمی، قسمتهای عریض شده آنها به صور متفاوتی تغییر شکل می‌دهند. چون ضعیف‌ترین رابط در طول درزهای اجرایی طولی قرار می‌گیرند، ترکها در این نواحی متمرکز می‌شوند. در شکل ۹ نمای فوقانی پل Yang-Ping در محل جدایش بین پلهای قدیمی و جدید دیده می‌شود [۵۸]. شکل‌های ۹ تا ۱۸ آسیبهای وارده به روسازه‌ها را در زلزله‌های گذشته نشان می‌دهد.

شکل ۴-۵- آسیب وارده به صورت ایجاد یک ترک طولی میان قسمت‌های قدیمی و جدید پل Yang-Ping طی زلزله Chi Chi (۱۹۹۹) [۵۸].

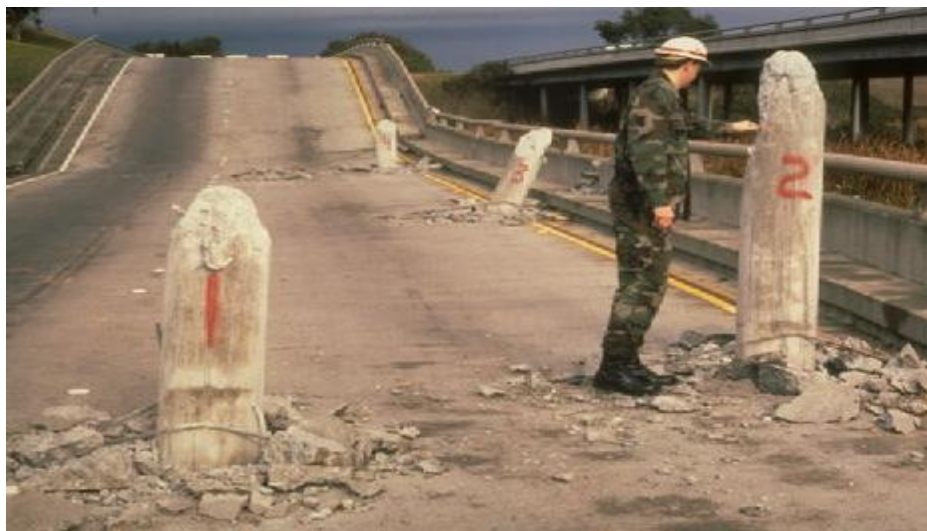
شکل ۴-۸- برش سوراخ‌کننده ستون‌ها در زلزله Loma Prieta منجر به آسیب‌دیدگی روسازه شده است (کوبه) [۶۴].

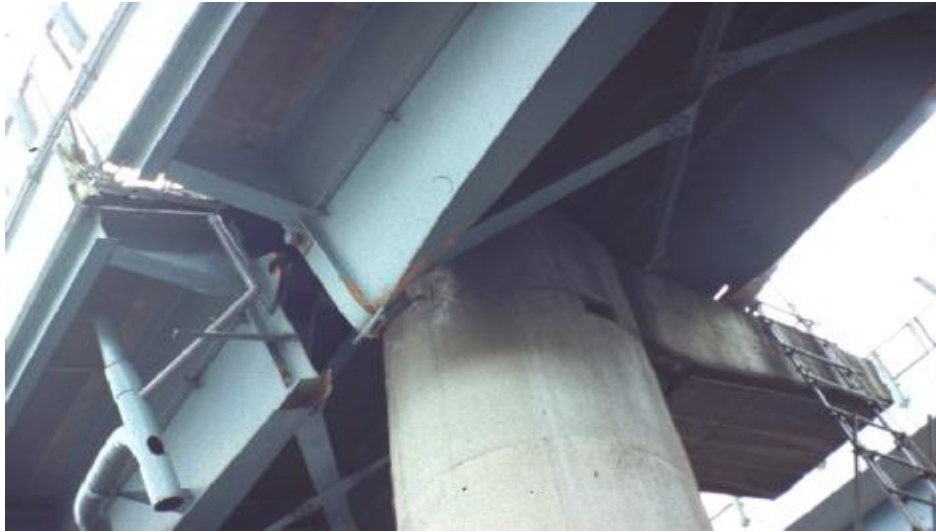
شکل ۴-۱۰- در زلزله کوبه روسازه یک پل قوس در پلان روی تکیه‌گاه‌ها لغزیده است. به کماتش بادبندها توجه کنید [۶۴].

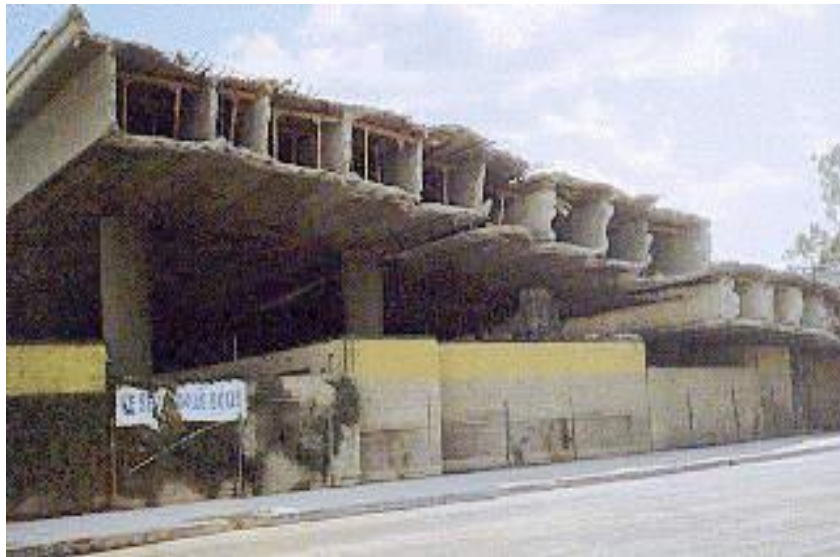
شکل ۴-۱۱- انهدام کامل عرشه در تقاطع I10 کالیفرنیا طی زلزله Northridge [۶۴].

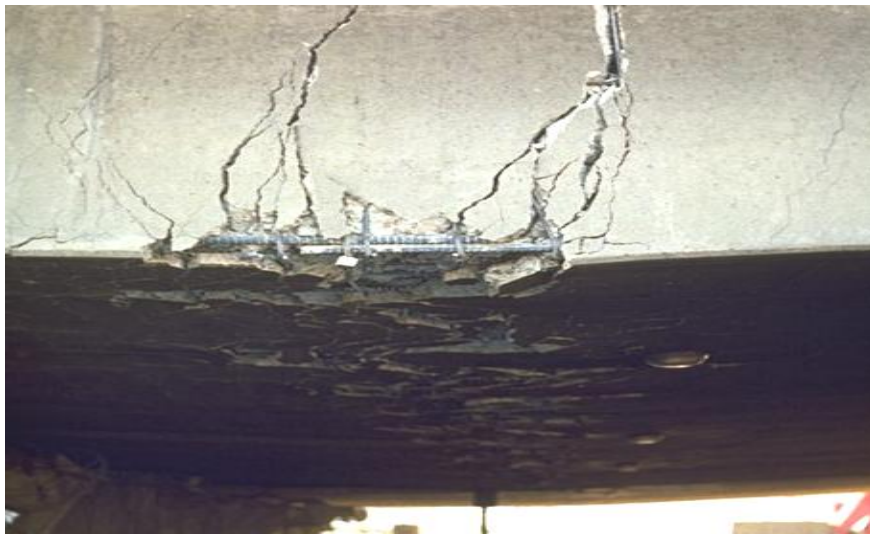
شکل ۴-۱۳- ترک‌های خمشی ایجاد شده در تابلیه ناشی از تخریب پایه‌ها- Northridge [۶۴].

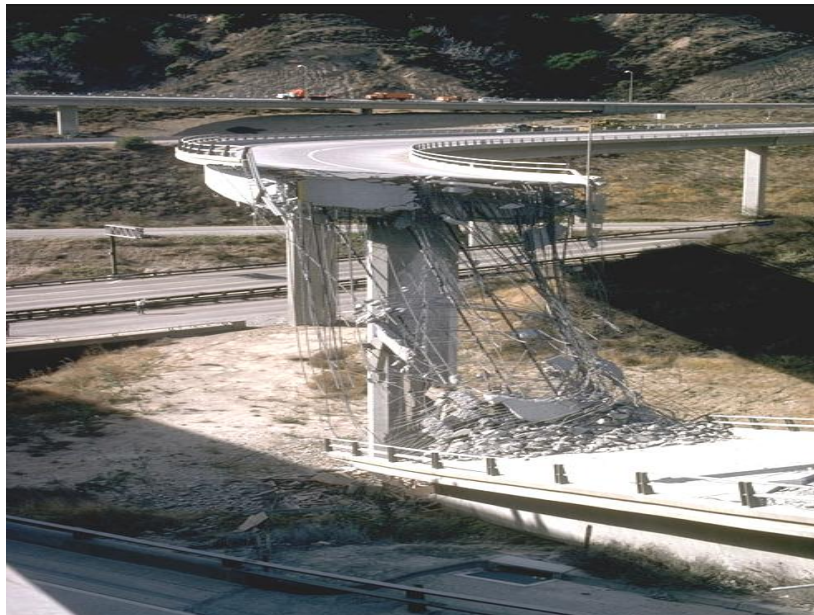
شکل ۴-۱۴- فروافتادگی دهانه به علت عدم کفایت تکیه‌گاه- به جاری شدن میلگردها توجه کنید  
- Northridge [۶۴].

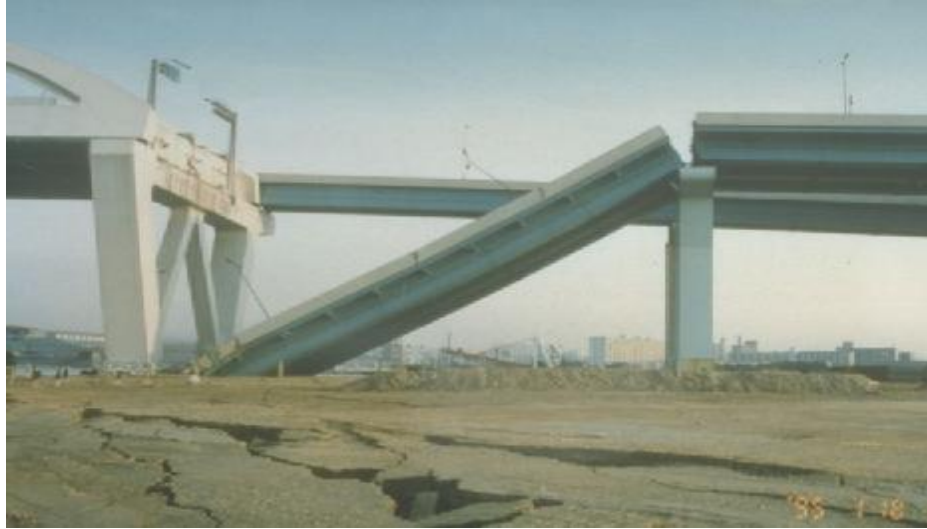
شکل ۴-۱۹- افتادگی یکی از عرشه‌های پل Nishinomiya-ko در کوبه به علت عدم کفایت نشیمن‌گاه [۶۴].

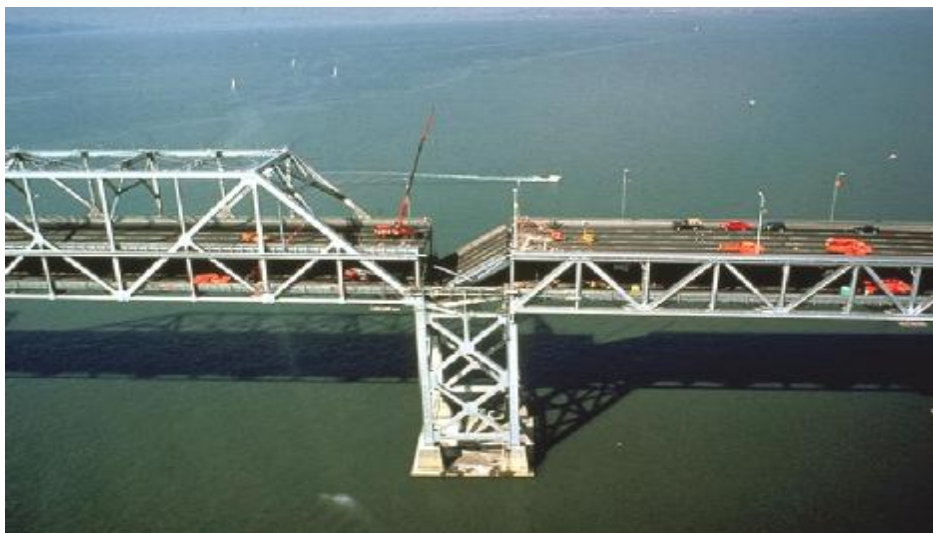
شکل ۴-۲۲- فروافتادگی عرشه پل خلیج Oakland در سانفرانسیسکو در زلزله LomaPrieta (۱۹۸۹) [۵۲].

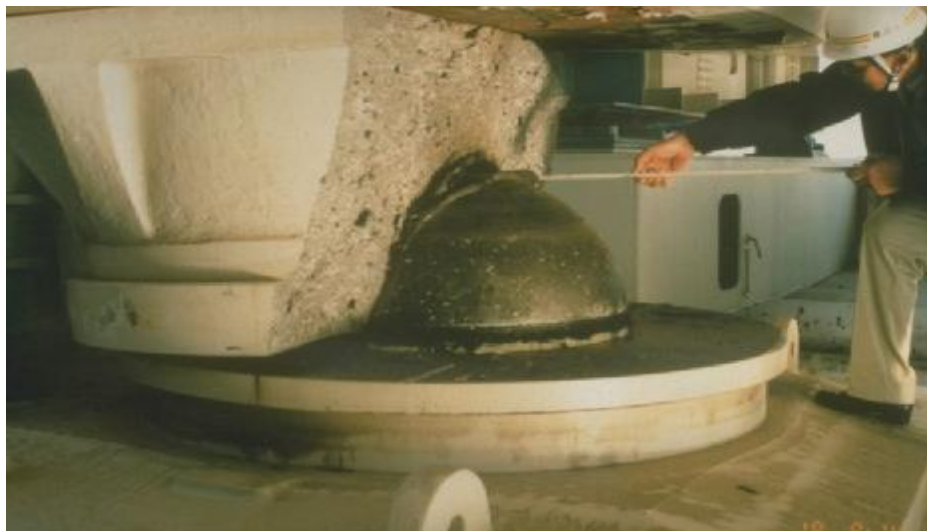
شکل ۴-۲۸- تخریب نشیمن‌گاه پل Nishinomiya-ko در زمین‌لرزه کوبه [۶۴].

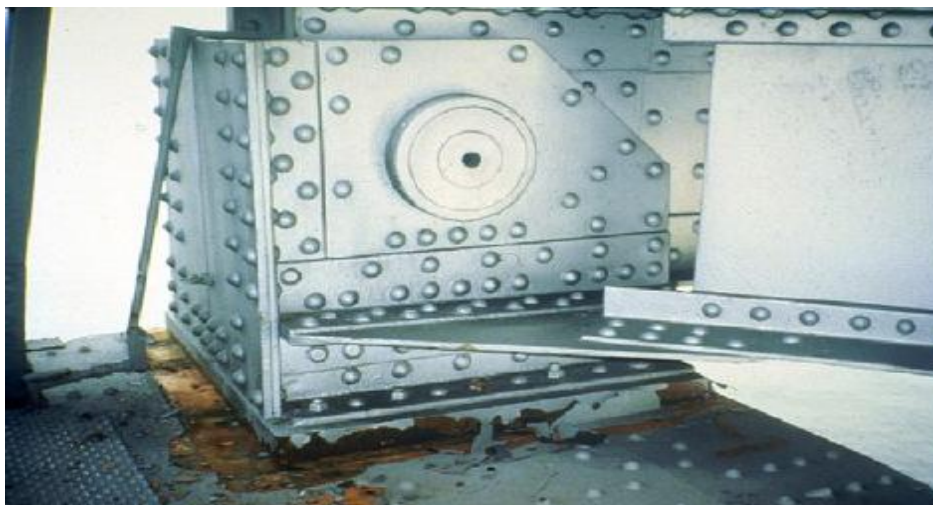
شکل ۴-۳۲- آسیب وارده به نشیمن‌گاه در راستای عرضی در Bay Bridge در زلزله Prieta  
Loma (۱۹۸۹) [۵۲].

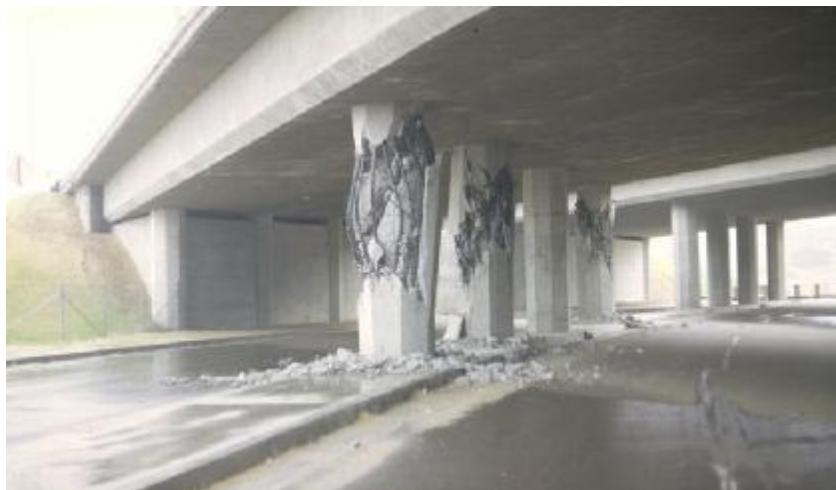
شکل ۴-۳۵- شکست ستونهای تقاطع ۵ مسیر ۲۱۰ در زمین‌لرزه San Fernando به علت ضعف مقاومت برشی پلهای ایالات متحده طرح شده قبل از ۱۹۷۱ [۶۴].

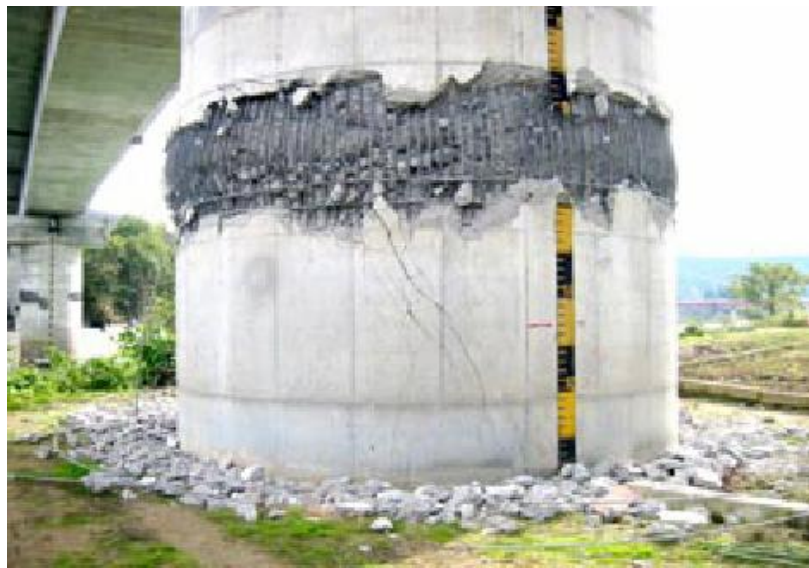
شکل ۴-۴۲- آسیب وارده به پایه بتن مسلح پل Joetsu Shinkansen Wanazu طی زلزله Niigata (۲۰۰۴) [۵۰].

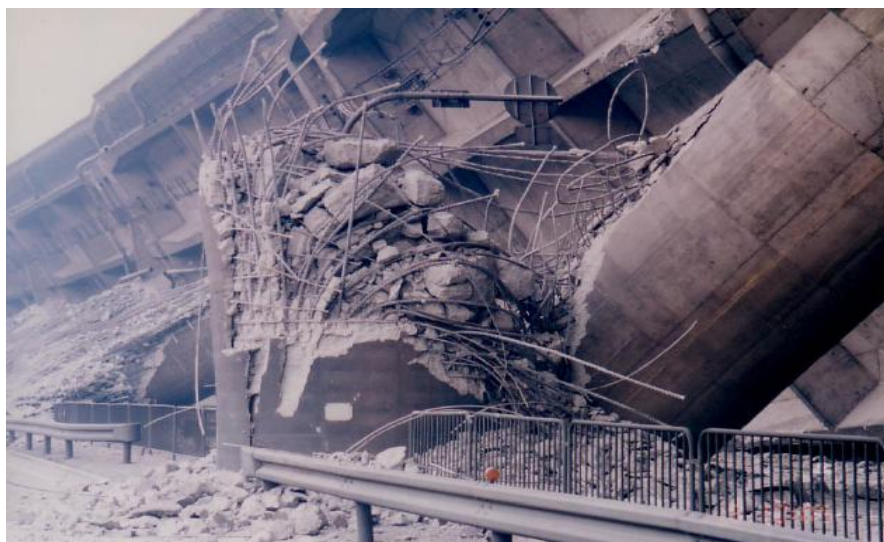
شکل ۴-۶۰- شکست برشی در پل بزرگراه هانشین در کوبه [۶۱].

۱- شکستهای برشی در پای پایه‌ها ناشی از عدم کفایت آرماتورهای برشی.  
 ۲- شکستهای برشی در میانه ارتفاع پایه‌ها، که اغلب از محل قطع شدگی آرماتورهای طولی شروع می‌شد و باز هم به علت کمبود آرماتورگذاری برشی ایجاد شد.

۱- با توجه به مشاهده موارد بسیاری از شکستهای برشی در پایه پلها، که به دلیل فاصله زیاد خاموتها رخ داده است، توصیه می‌گردد در طراحی این اعضا، رعایت فاصله مناسب میان خاموتهای برشی، جهت تأمین شکل‌پذیری، مورد توجه قرار گیرد. همچنین در مواردی که فاصله خاموتها زیاد است، استفاده از FRP و یا صفحات ژاکت فولادی، جهت افزایش شکل‌پذیری، بسیار مؤثر می‌باشد.

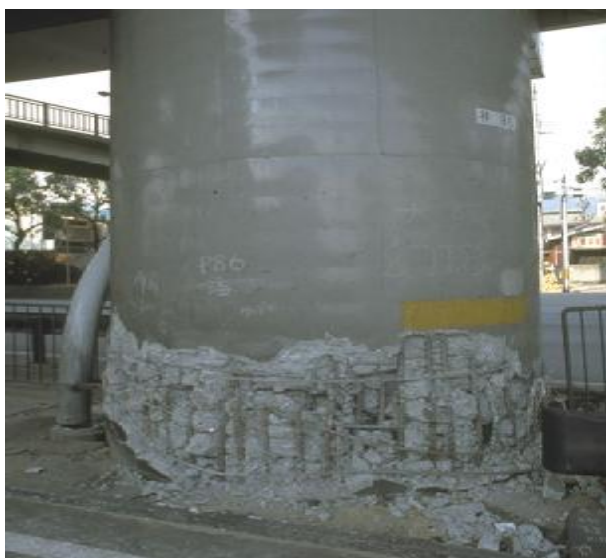
شکل ۴-۶۱- شکست ستون به علت ضعف در محصورشدگی بتن [۶۴].

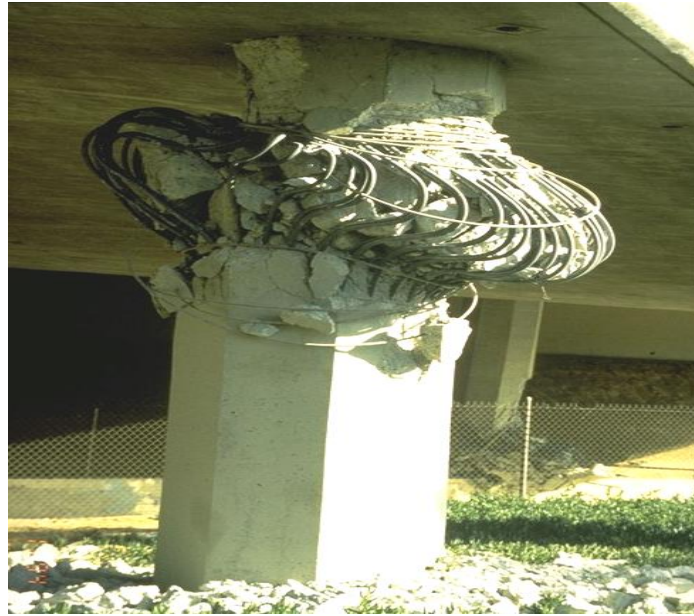
شکل ۴-۶۲- یکی از ستون‌های پل Bull Creek پس از زمین‌لرزه Northridge- تجاوز تقاضای نیروی محوری ستون از ظرفیت و کمبود شکل‌پذیری موجب آسیب شده است [۶۳].

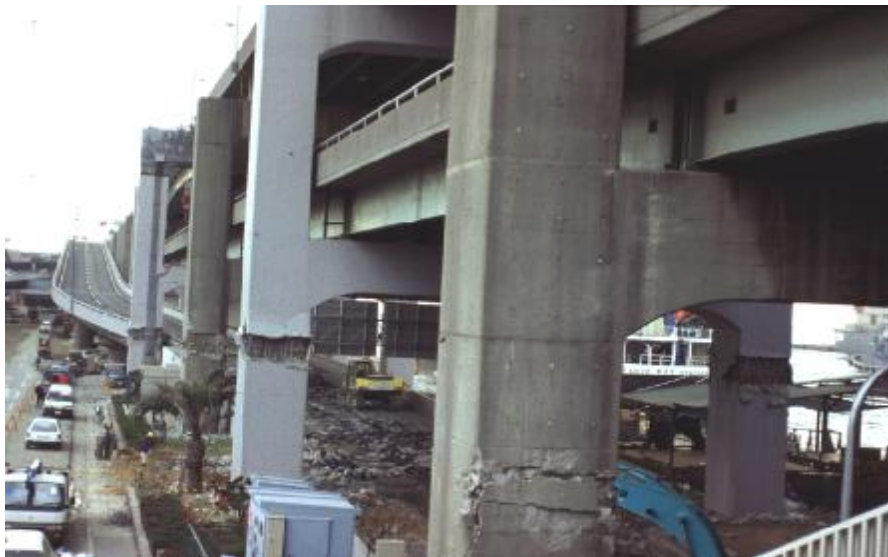
شکل ۴-۶۳- شکست برشی ستون‌های یک پل دو عرشه (کوبه) [۵۴].

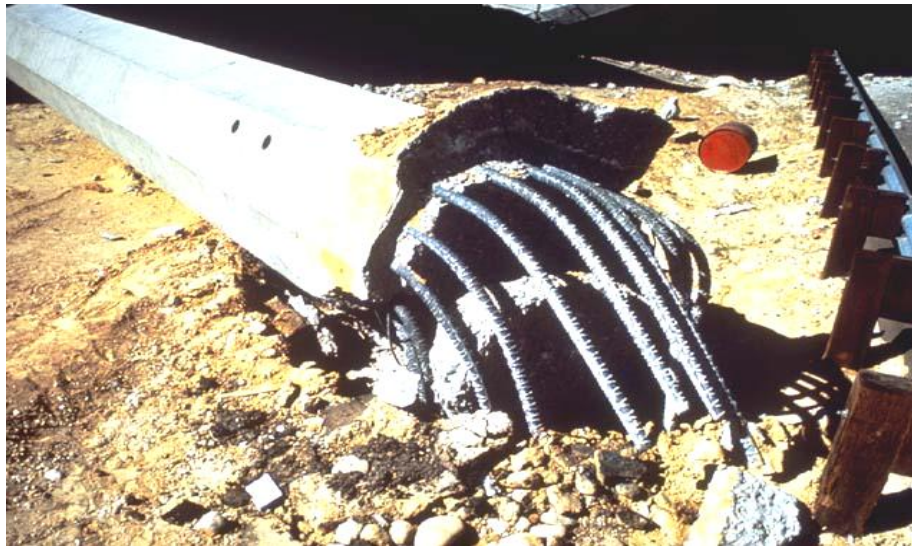
شکل ۴-۶۴- بیرون آمدگی آرماتورها از داخل فونداسیون شمعی پلی در تقاطع I-210/I-5 طی زلزله SanFernando (۱۹۹۷) - این بیرون آمدگی منجر به فروریزش پل گردید [۷۴].

۳- به جهت جلوگیری از بروز شکست در پای ستون لازم است ظرفیت خمشی ستون در محل اتصال به فونداسیون به خوبی کنترل گردیده و تدابیر لازم در این خصوص اندیشیده شود.

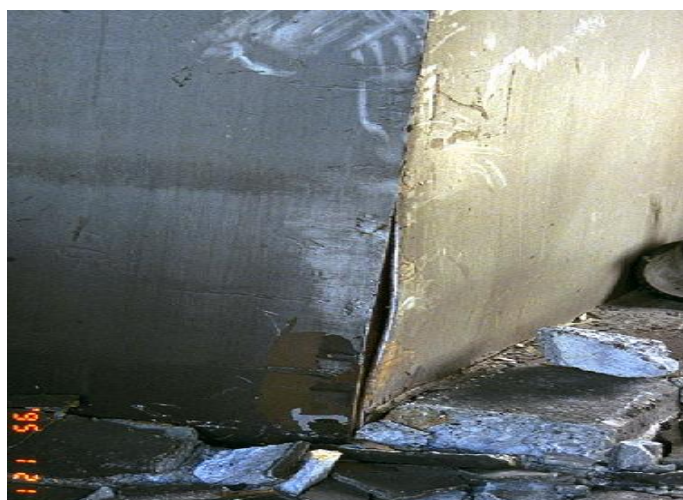
با وجود آنکه اطلاعات ناچیزی را می‌توان از این ستونهای کاملاً فروریخته به دست آورد، بررسی آسیب وارده به ستونهای جعبه‌ای فولادی، واقع در دهانه‌های مجاور این ستونها، (شکل ۷۲) نشانه‌هایی از علت تخریب آنها را به دست می‌دهد که آن شکست درز جوش در گوشه‌های پایینی ستون و سپس گسترش آن در تمام طول درز است [۷۰].

شکل ۴-۶۸- شکست درز جوش در ستون مجاور ستون فروریخته - کوبه [۵۴].

۶- باید نسبت به اصلاح اتصالات جوشی پلهای فلزی در موارد لازم اقدام نمود.

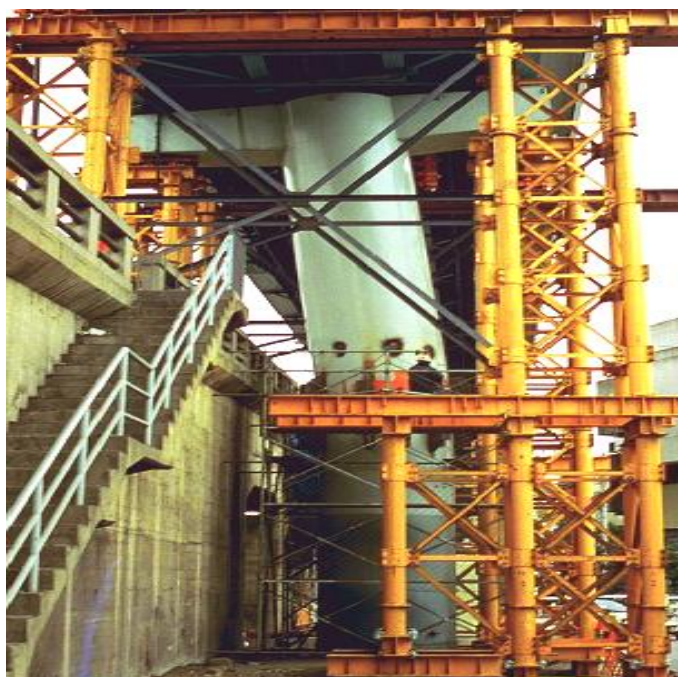
شکل ۴-۷۵- وقوع کماتش موضعی پایه تک‌ستون جدار نازک فولادی - کوبه [۵۴]

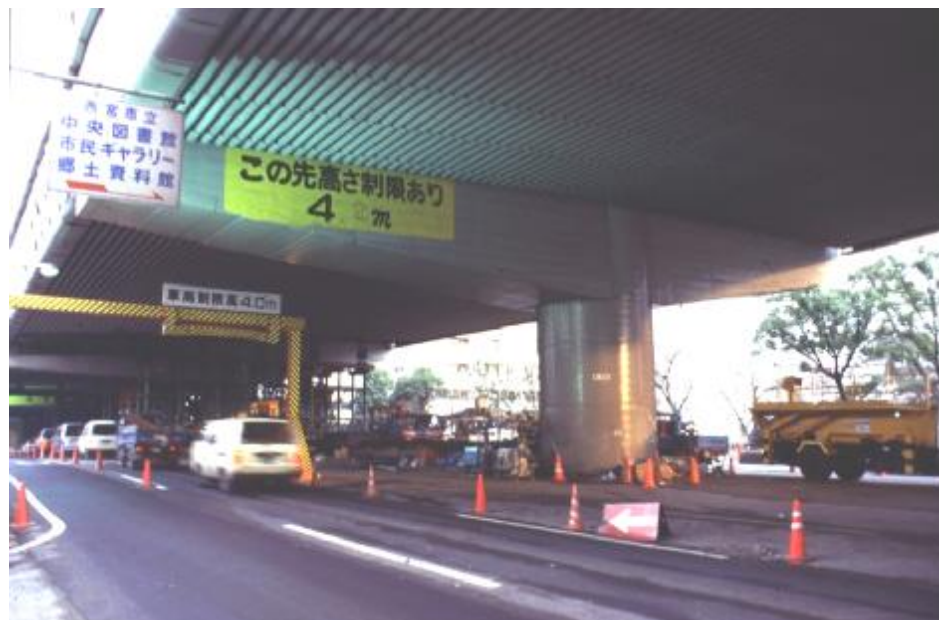
شکل ۴-۸۱- وجود طره‌های بزرگ در پل بزرگراه Hanshin [۵۴]

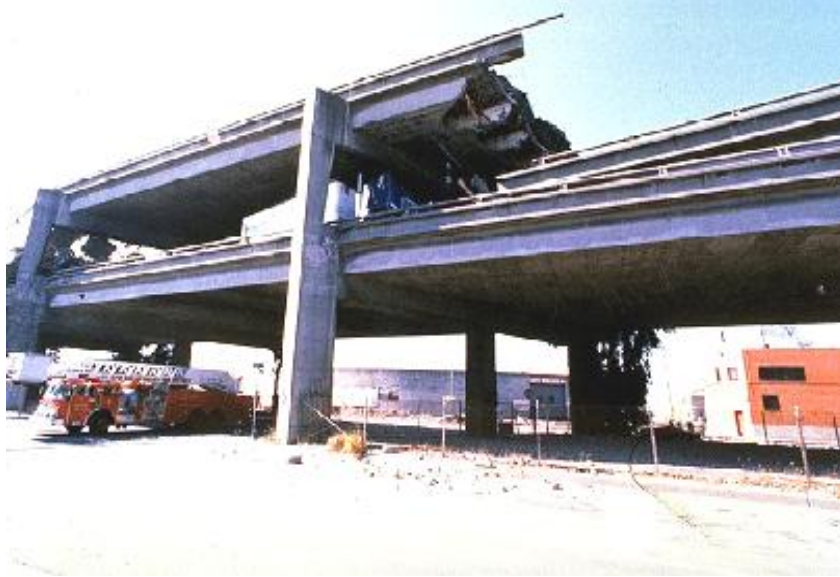
شکل ۴-۸۳- فروریزش فاجعه آمیز پل Cypress در زمین‌لرزه Loma Prieta [۵۲].

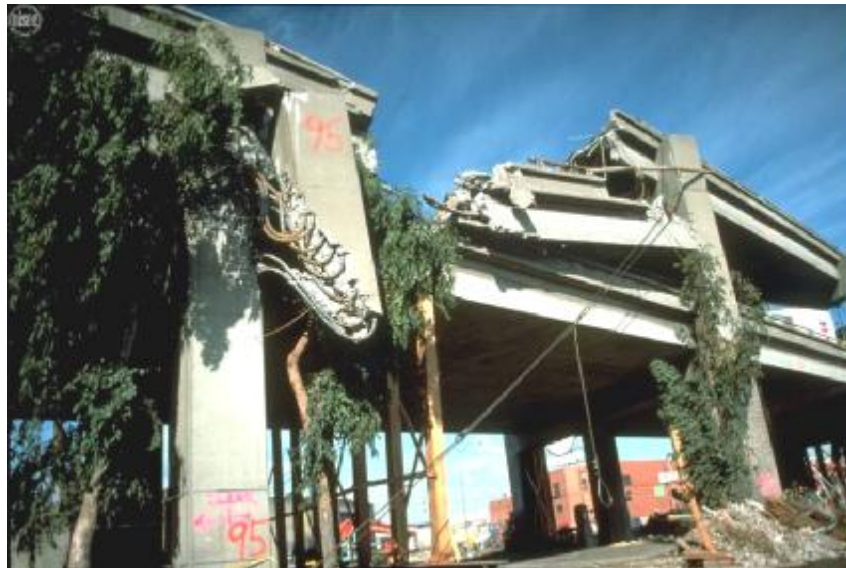
شکل ۴-۸۴- گسیختگی برشی ستون‌ها و شکست اتصالات پل دو طبقه Cypress طی زمین‌لرزه Loma Prieta [۵۲].

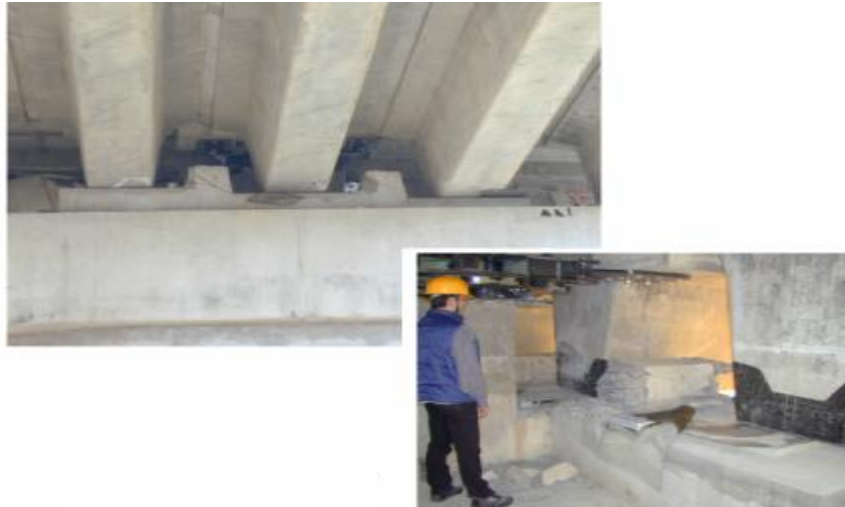
شکل ۴-۹۴- آسیب وارده به کلیدهای برشی داخلی در پل Bolu در زلزله Duzce-  
ترکیه (۱۹۹۹) [۶۱].

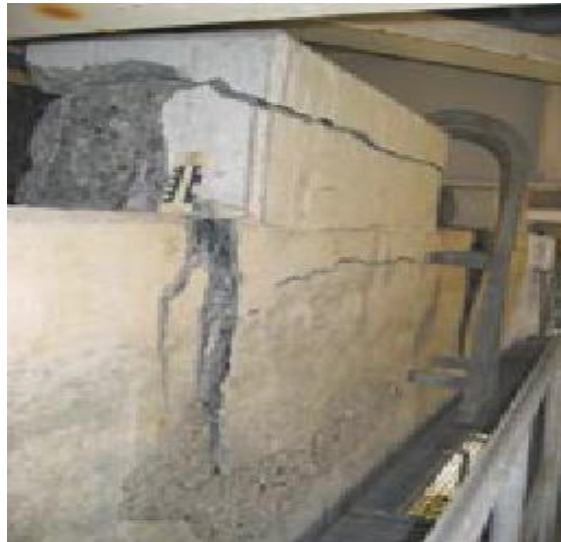
شکل ۴-۹۵- آسیب وارده به کلیدهای برشی در پل Shizukawa در زلزله Tokashi-Oki  
ژاپن (۲۰۰۳) [۶۸].

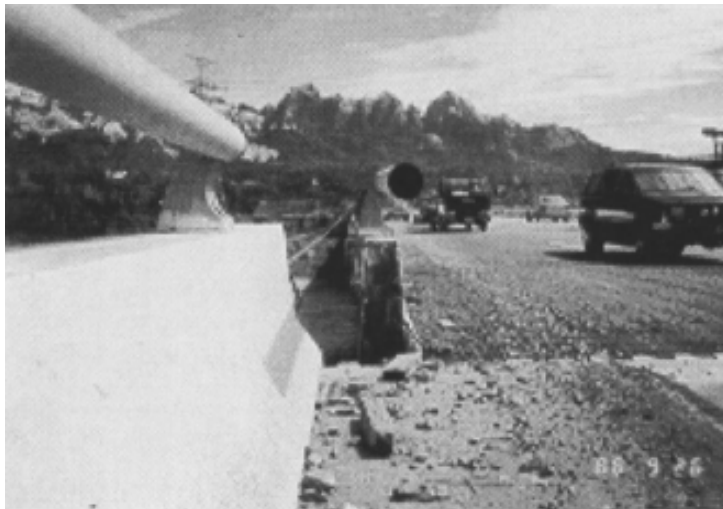
شکل ۴-۹۶- آسیب وارده به کلیدهای برشی در پل Yeng-Feng در زلزله Chi Chi (۱۹۹۹) منجر به جابجایی ناهمگن روسازه شده است [۵۸].

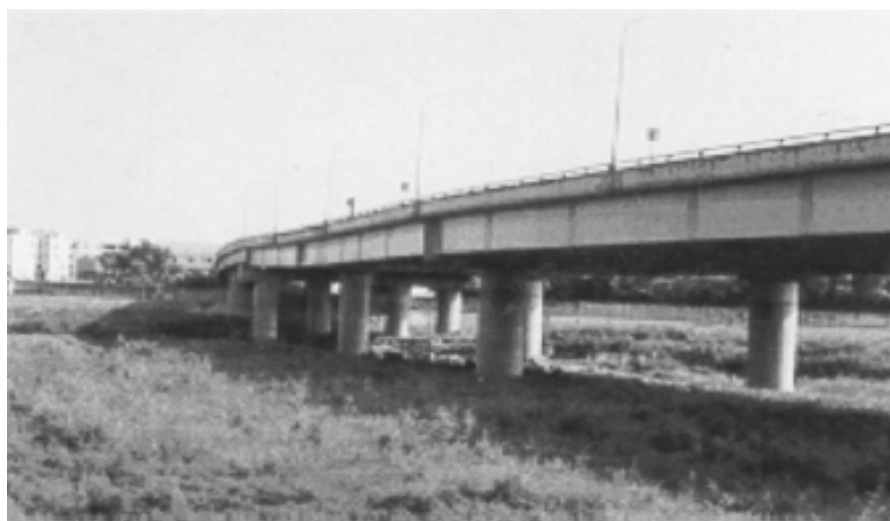
شکل ۴-۹۹- نشست قابل ملاحظه فونداسیون Mao-Luo-Shi Bridge در زلزله Chi Chi (۱۹۹۹) [۵۸].

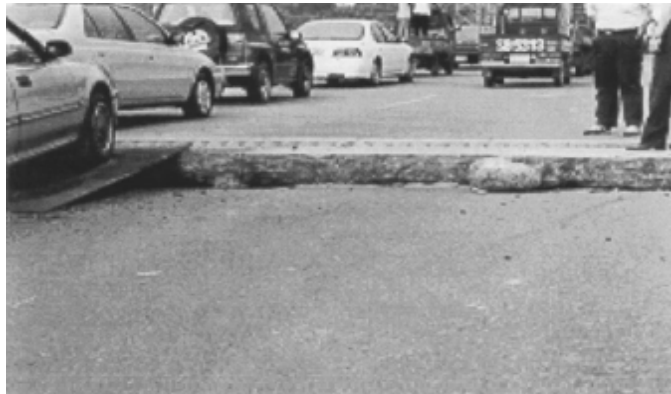
شود که فشار مقاوم زیادی در خاک اطراف کوله ایجاد شده که منجر به آسیب‌دیدگی سیستم فونداسیون کوله گردد. در پلهای Shi-Wei و Shung-Tung (شکل ۱۱۳)، به وضوح نشست خاکریز کوله نمایان است. باید دانست که دیواره پیشانی کوله، خاکریز و دال دسترسی باید به گونه‌ای طرح گردند که از فروریزش عرشه جلوگیری کنند [۵۸].

شکل ۴-۱۰۹- نشست خاکریز کوله در پل Shung-Tung در زلزله Chi Chi تایوان (۱۹۹۹) [۵۸].

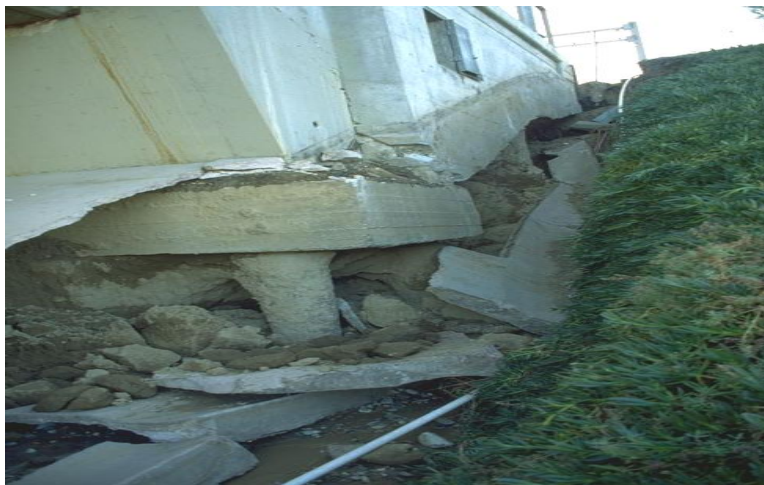
شکل ۴-۱۱۰- آسیب وارده به کوله یکی از پلهای بزرگراهی San Fernando در زمین‌لرزه Northridge (۱۹۹۴) [۵۳].

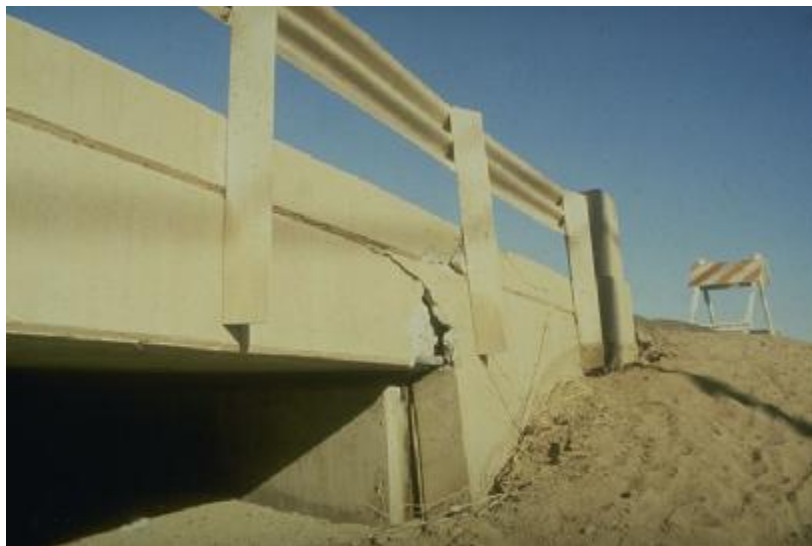
شکل ۴-۱۱۱- ایجاد تغییر شکل‌های بزرگ در کوله پل New River طی زلزله Imperial Valley در کالیفرنیا (۱۹۷۹) [۶۴].

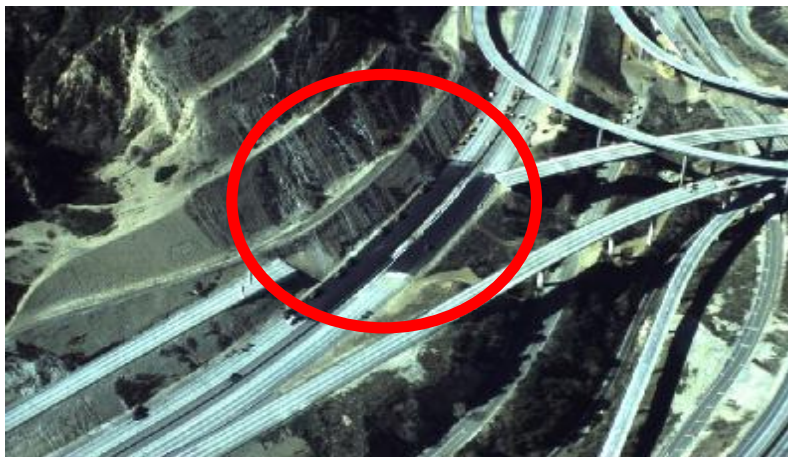
شکل ۴-۱۱۴- یکی از دلایل فروریزش قسمتی از پل آزادراه ۱۵ در نورتریج را وضعیت نامساعد خاک دانسته‌اند [۶۴].

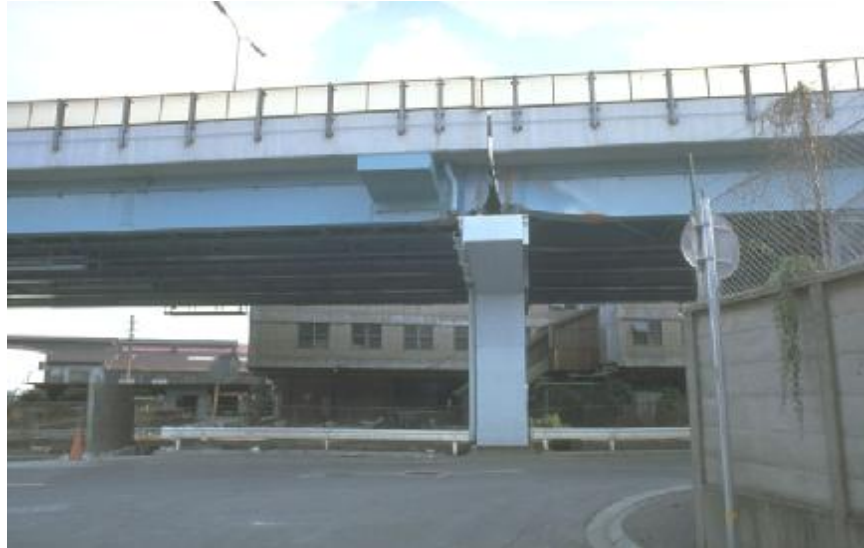
شکل ۴-۱۲۲- قطع شدن اتصال دیافراگم به شاه‌تیر فولادی قاب ۳۵۱ بزرگراه Hanshin به علت حرکت عرضی پل در زمین‌لرزه Kobe موجب وقوع کمانش در جان شاه‌تیر شده است [۶۴].

از جمله راهکارهای بهسازی این اعضا تعویض انواع غیرشکل‌پذیر با نمونه‌های شکل‌پذیری امروزی است. بررسی اتصالات شامل صفحات اتصال، جوش، پیچ یا پرچ و در صورت نیاز، تعویض آنها به عنوان یکی دیگر از راهکارهای بهسازی لرزه‌ای این اجزا به شمار می‌آید.

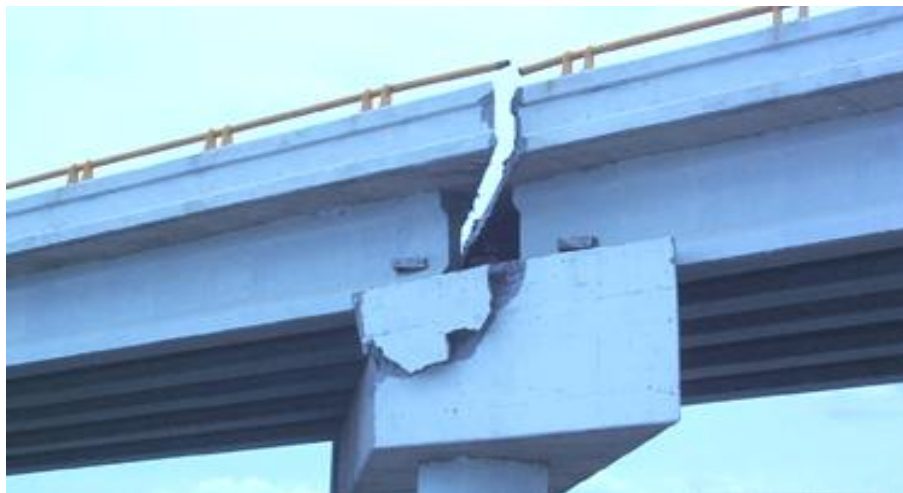
شکل ۴-۱۲۳- آسیب وارده به درز اجرایی و تیر سرستون در پل بزرگراه ۱۳۵ **Tehuacán** در زلزله تایوان (۱۹۹۹) [۶۴].

- ۱- لحاظ نمودن طول کافی نشیمن برای عرشه بر روی شاه‌تیرها
- ۲- تأمین ظرفیت برشی مناسب برای شاه‌تیرها
- ۳- اجتناب از قطع زود هنگام آرماتورهای منفی سرستون
- ۴- تأمین طول مهار آرماتورها

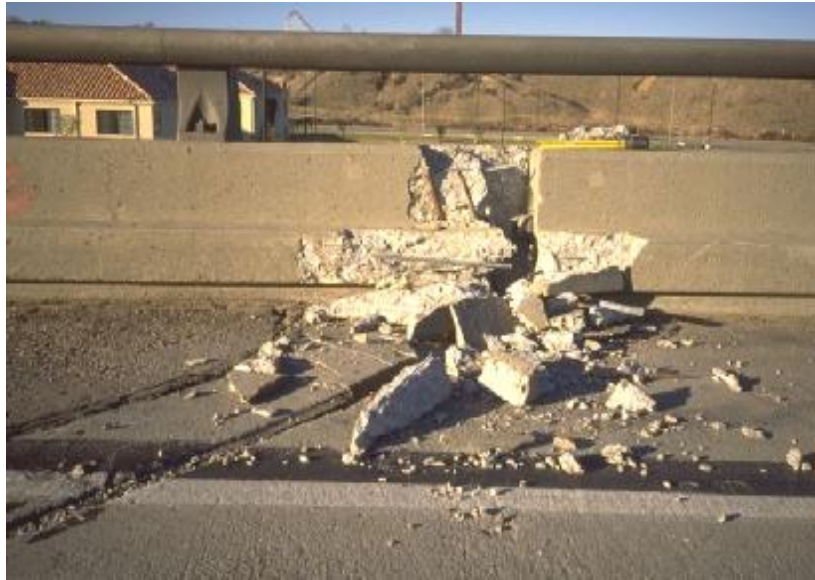
شکل ۴-۱۲۹- آسیب وارده شده به پل رودخانه Santa Clara در زلزله Northridge (۱۹۹۴)  
در اثر ضربه کوله به روسازه در راستای طولی [۶۴].

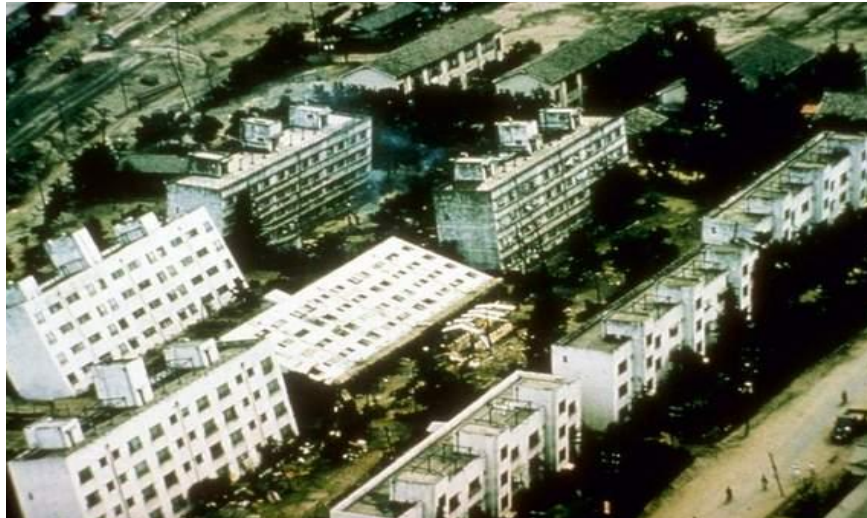
۱۶ ژوئن سال ۱۹۶۴، زلزله‌ای به بزرگی  $7/4$  ریشتر، شهر Niigata را به لرزه درآورد. این زلزله ۲۶ کشته و حدود ۱۰۰۰۰ بی‌خانمان بر جای گذاشت و باعث از بین رفتن ۳۰۱۸ واحد مسکونی گردید. مرکز این زلزله در ۵۵ کیلومتری شمال Niigata قرار داشت و شتاب حداکثر زمین در این زلزله  $0/16$  گرم ثبت گردید. در این زلزله، پدیده روانگرایی خاک آسیبهای زیادی به سازه‌ها وارد کرد و پس از این زمین‌لرزه، سعی محققین بر آن بود که به شناسایی این پدیده و راهکارهای مقابله با آن بپردازند. در شکل ۱۵۲ نمونه‌ای از آسیبهای ناشی از روانگرایی خاک در این زلزله نمایش داده شده است [۵۰].

شکل پ-۶- فروریزش کامل چند مجتمع مسکونی به علت پدیده روانگرایی خاک در زلزله

Niigata (۱۹۶۴) [۵۰].
