وزارت راه و ترابری  
پژوهشکده حمل و نقل

**جمع آوری و طبقه‌بندی آسیب‌های وارده به پلها  
در زلزله‌های گذشته**

عنوان	: جمع‌آوری و طبقه‌بندی آسیبهای وارده به پلها در زلزله‌های گذشته
بخش پژوهشی	: مقاوم سازی راه
مجری	: شرکت مهندسين مشاور ارکان پويش
مدیر پروژه	: مهندس محمدرضا يداللهی
ناظر	: دکتر حسن حاجی کاظمی
ناشر	: پژوهشکده حمل‌ونقل
شابک	: ۷-۲۷-۲۹۹۳-۹۶۴-۹۷۸
نوبت چاپ	: اول
تاریخ انتشار	: تابستان ۱۳۸۷
شمارگان	: ۳۵۰ نسخه
قیمت	: ۲۷۰۰ تومان
لیتوگرافی	: باران
چاپ و صحافی	: پژمان
نشانی	: بزرگراه آفریقا- بالاتراز تقاطع وحید دستگردی (ظفر)- بن بست نور- پلاک ۱۹- پژوهشکده حمل‌ونقل - طبقه اول- اداره انتشارات
	تلفکس ۶-۸۸۸۸۹۹۸۱
	وبسایت فروش
	مرکز پخش و فروش (مؤسسه خدمات فرهنگی فدک ایستاتیس)
	۶۶۴۸۱۰۹۶-۶۶۴۸۲۲۲۱
	web <a href="http://www.tri.gov.ir">www.tri.gov.ir</a>
	web <a href="http://www.Fadakbook.com">www.Fadakbook.com</a>

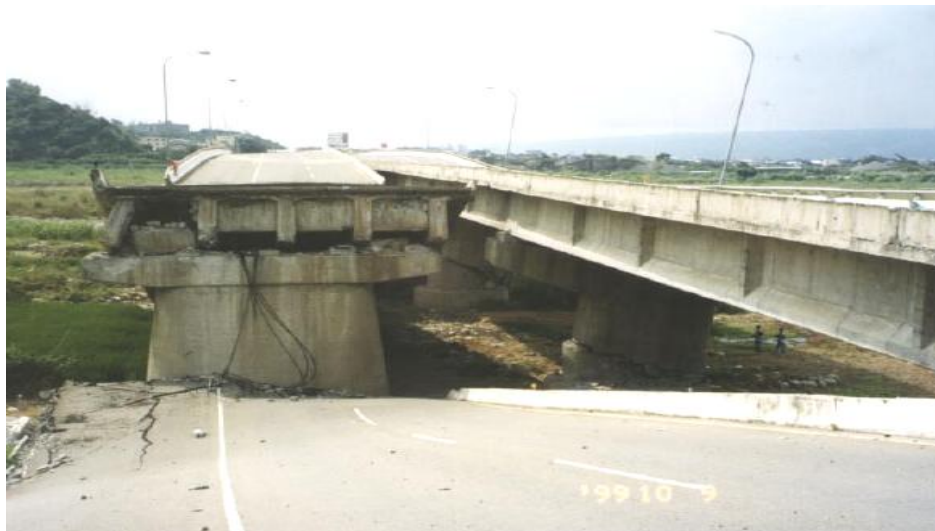
شکل ۴-۱۷- نمایش تأثیر نزدیکی به گسل و آسیب‌های شدید در پل Wu-Shi در زلزله Chi  
[۵۸](۱۹۹۹)Chi

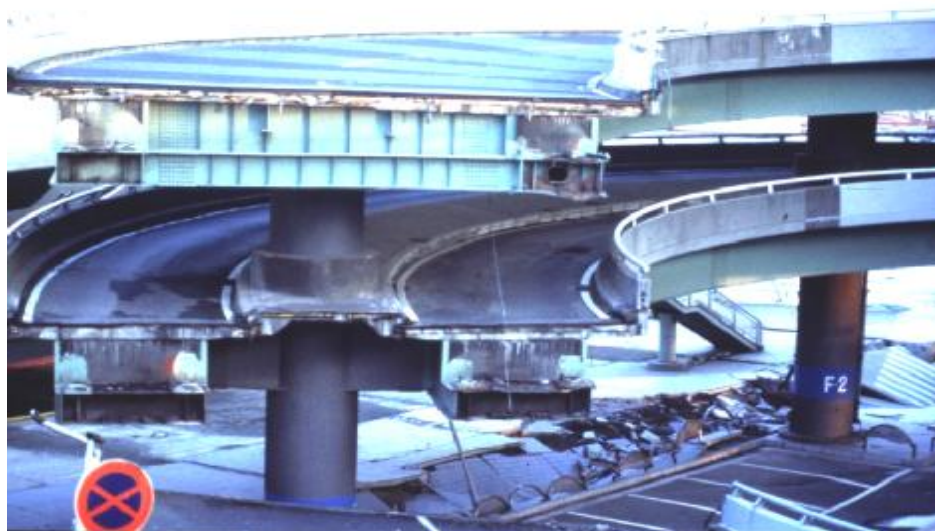
شکل ۴-۲۶- فروریزش قسمتهایی از رمپ دسترسی دو طبقه- کوبه [۵۴].

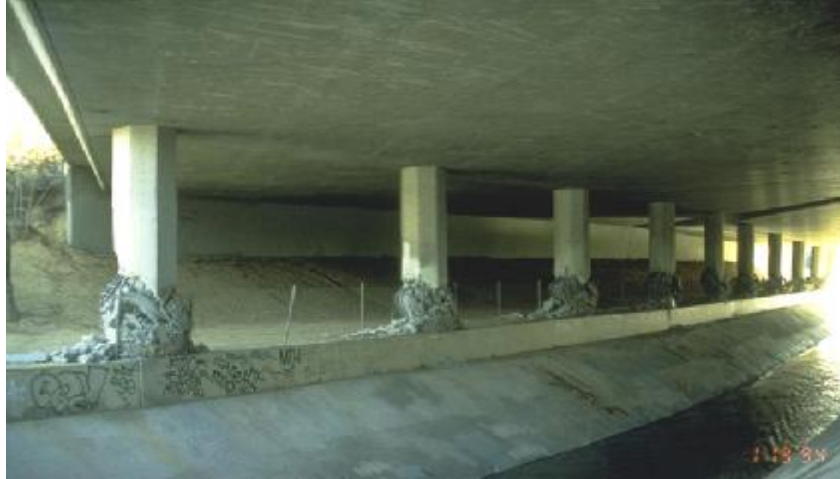
شکل ۴-۴۹- شکست ستون‌های پل عبوری از کانال Bull Creek Canyon در بالاتر از نقطه موردانتظار به علت وجود دیوار کانال در زمین‌لرزه Northridge [۶۳].

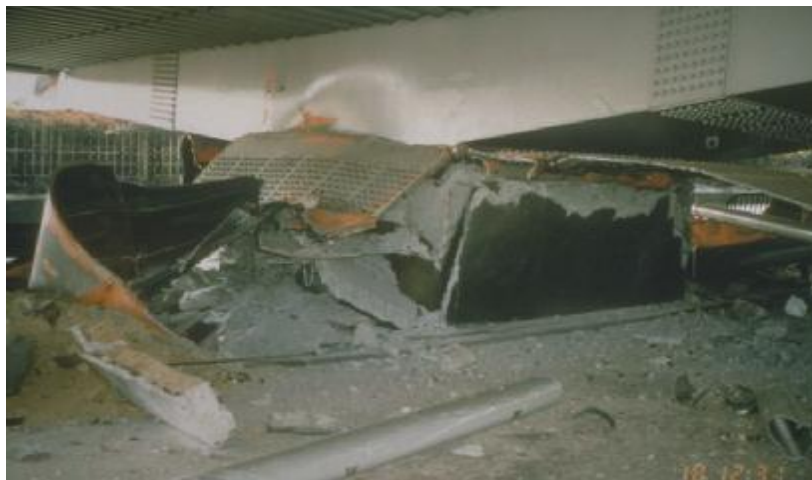
شکل ۴-۶۷- نمای نزدیک از ستون فروریخته - کوبه [۶۴].

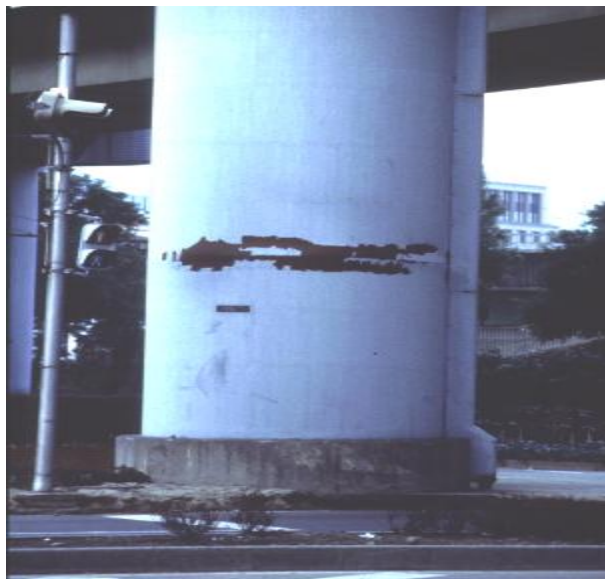
**الف- وقوع کمانشهای موضعی:** در این زمین‌لرزه، تعدادی از ستونهای جعبه‌ای فولادی، که بار قسمتهایی از بزرگراههای در ارتفاع را حمل می‌کردند، دچار کمانش موضعی شدند که برخی از نواحی به شدت آسیب دیده و در برخی دیگر، به علت شکست ستونهای فولادی، فروریزش روی داد. در بعضی نقاط هم ورقها کمانه کرده و به علت کرنشهای چرخه‌ای بزرگ دچار گسیختگی شدند. به عنوان نمونه، شکل ۷۵ حالتی از کمانش موضعی پایه‌های فولادی پل با مقطع دایره‌ای را نشان می‌دهد که این نوع کمانش به کمانش پافیلی<sup>۱</sup> موسوم است [۲۱].

شکل ۴-۷۱- کمانش پافیلی در میانه پایه جدارنازک مدور فولادی [۵۴].

۴- ستونهای دایره‌ای فلزی باید در برابر وقوع کمانش پافیلی مقاوم‌سازی شوند. بدین منظور، می‌توان از جوش دادن سخت‌کننده‌های فلزی بهره جست.

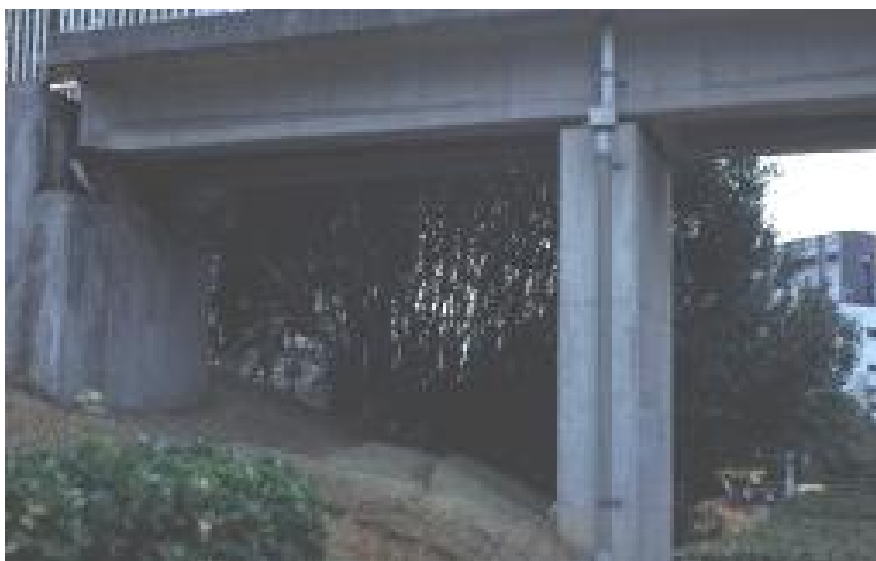
شکل ۴-۱۱۷- نشست خاک کوله (کوبه) [۵۴].

بهترین روش جهت بهسازی لرزه‌ای دالهای دسترسی، فراهم نمودن بستر مناسب و پر مقاومت در زیر دال دسترسی می‌باشد. لذا، لازم است از احداث دال دسترسی بر روی خاکهای سست و کم مقاومت، بخصوص خاکهای دستی، اجتناب گردد. لازم به ذکر است که تقویت خاک زیر دال دسترسی توسط روشهای تزریق و ژئوتکستایل، در خصوص پلهای، موجود می‌تواند بسیار مفید واقع گردد.

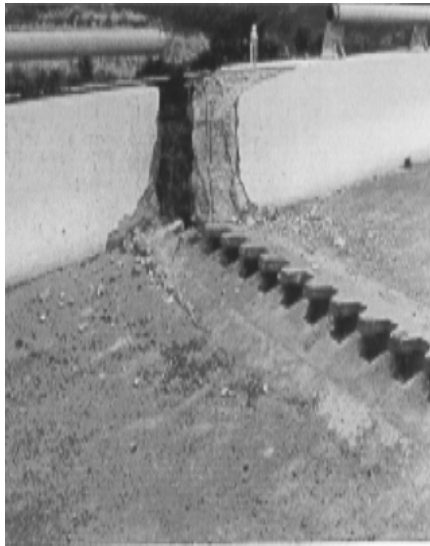
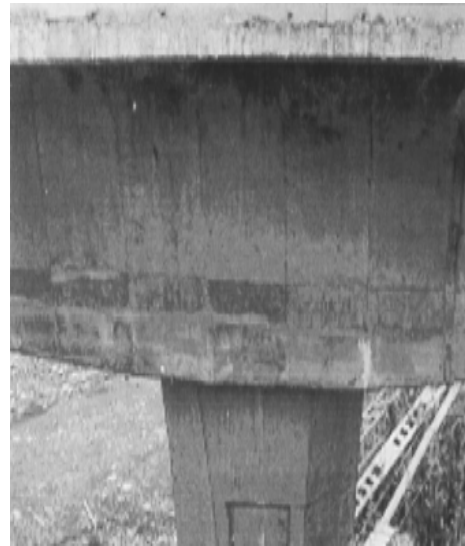
- امواج زلزله ممکن است منجر به جابجایی ناهمگن میان روسازه و زیرسازه شوند. جابجایی نسبی بزرگ ممکن است به از دست رفتن تکیه‌گاه و فروریزش دهانه منجر شوند. حتی در جابجایی‌های کوچک ممکن است درزهای انبساط در خلاف جهت هم به یکدیگر فشار وارد کرده یا یکدیگر را هل دهند که منجر به شکستگی می‌شود. پل **Chang-Geng** (شکل ۱۲۹) و پل **Shuong-Tung** (شکل ۱۲۹ الف) دو نمونه از این آسیب‌دیدگی‌ها در زلزله **Chi Chi** در سال ۱۹۹۹ را نشان می‌دهند [۵۸].

شکل ۴-۱۲۵- الف و ب - آسیب وارده به درز انبساط پل Chang-Geng در زلزله Chi Chi (۱۹۹۹) [۵۸].

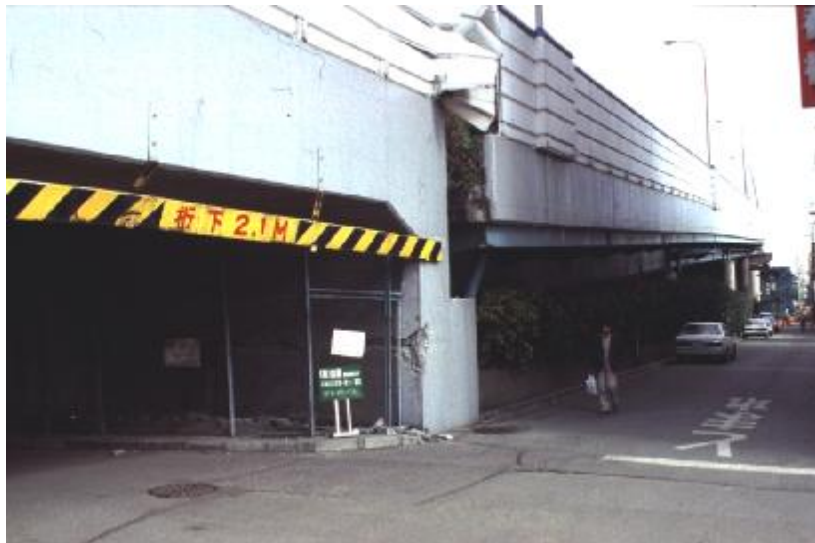
شکل ۴-۱۳۰- ضربه زدن روسازه و کوله و آسیب وارده به کوله در کوبه ژاپن- به حرکت عرضی  
عرشه توجه کنید [۵۴].

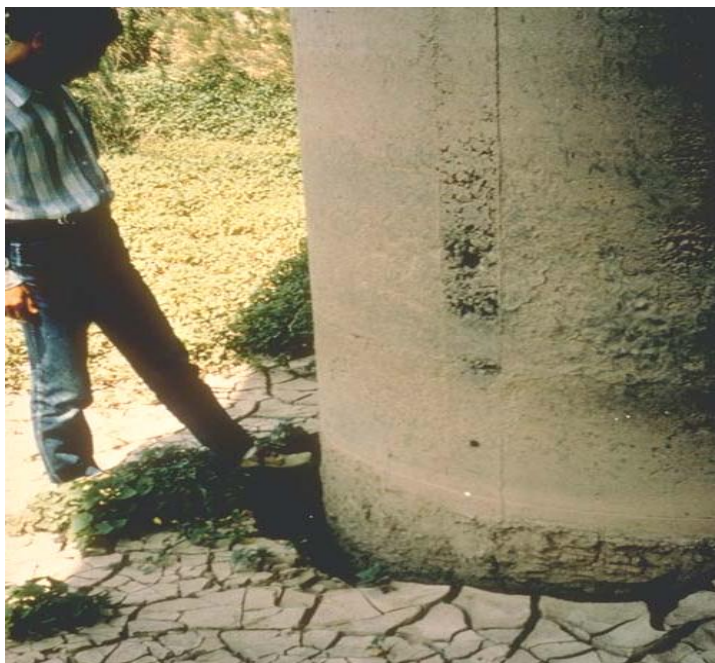
شکل ۹-۱- تغییر مکان قابل ملاحظه پایین ستون پل بالابالا در زلزله منجیل [۷۶].

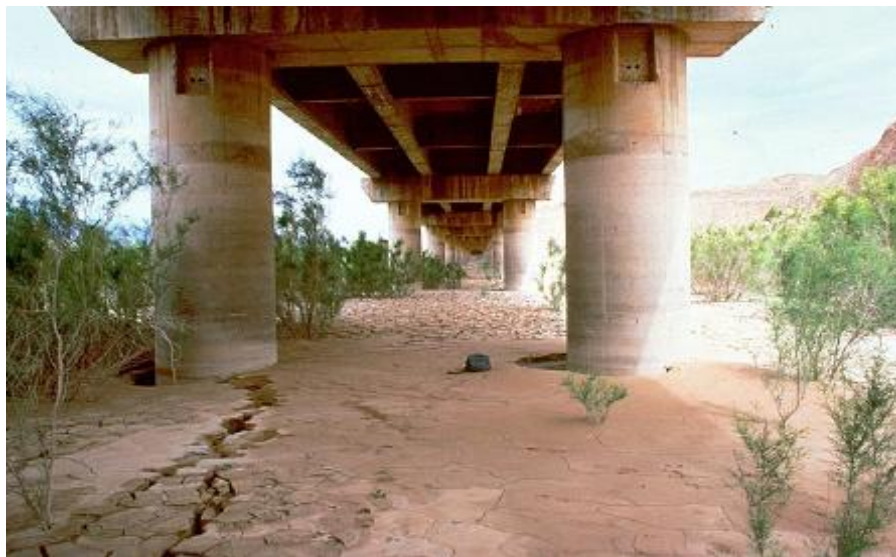
شکل ۹-۲- عملکرد نسبتاً خوب پل بالابالا در زلزله منجیل - به پدیده جوشش ماسه توجه شود [۷۹].
